Life Réhabilitation fonctionnelle des tourbières
du massif jurassien franc-comtois
LIFE13 NAT/FR/762 - 2014 / 2021

Recueil d'expériences

Restauration fonctionnelle de tourbières dans le massif du Jura

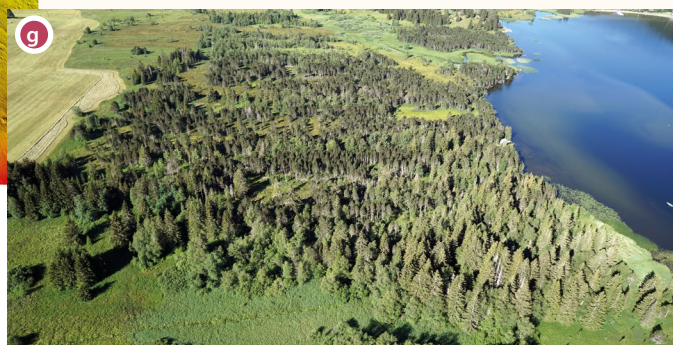
Au sein du haut-marais, les fossés apparaissent clairement sur le MNT alors qu'ils sont presque invisibles sur le terrain, surtout dans la pinède

Le boisement rendait très difficile la perception de la topographie et des écoulements, surtout sur un si grand ensemble tourbeux. Le réseau d'écoulements modélisés, mis en évidence grâce au MNT **f**, a souvent été difficilement perceptible sur le terrain, d'autant plus sous un couvert boisé d'épicéas ou de pins à crochets **g**.

Du fait de leur faible largeur, certains fossés ont pu être couverts par de la végétation en surface **g**, conservant cependant leur effet drainant en sous-écoulement.

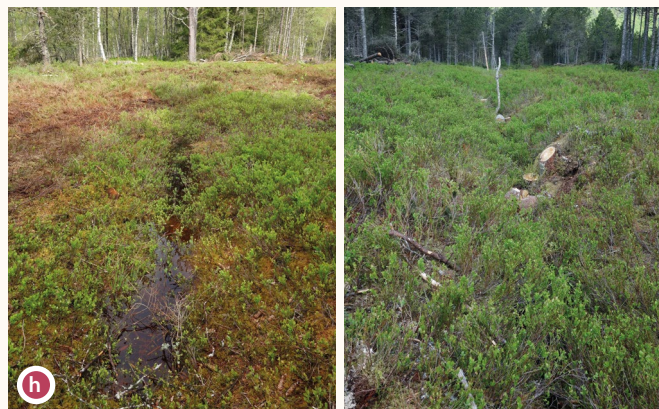
Emprise d'un fossé masqué par des buissons d'airelles, rendu visible lors de sa remise en eau. Avant travaux d'oblitération, la dépression restait toujours sèche et fortement masquée par la végétation (photo à droite)

Les éricacées, très recouvrantes, masquent souvent ces légères dépressions. Sans l'aide du MNT, compte-tenu de l'importance du réseau de drainage, une unique approche de terrain aurait été extrêmement compliquée et à l'efficacité limitée. Le MNT a également permis de dimensionner rapidement les linéaires nécessaires aux travaux.

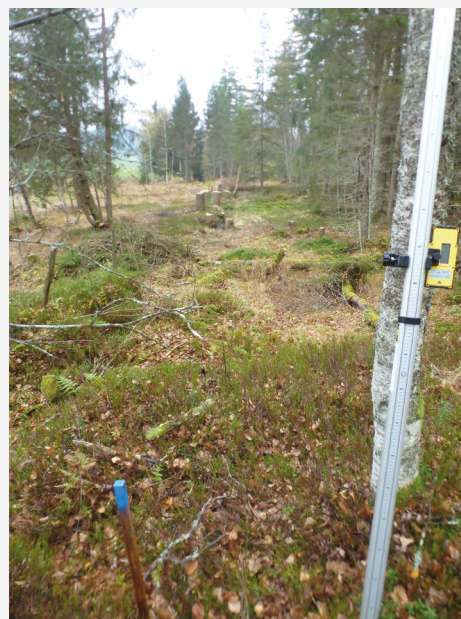
Remontée du niveau d'eau dans une ancienne fosse d'extraction

Des travaux de neutralisation du réseau de drainage afin de remonter le niveau d'eau et de le remettre dans le sens de la pente naturelle a été réalisé (page suivante).

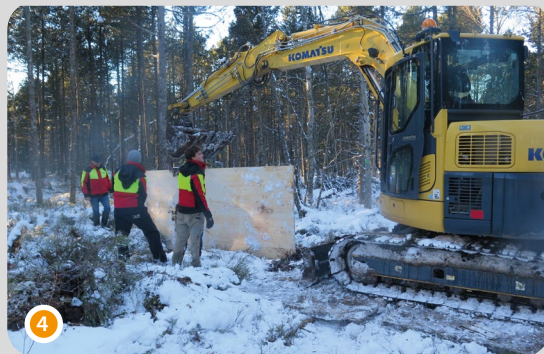
4

Pose de palissade en panneau tripli

Pour **neutraliser les écoulements dans les fossés de drainage** du secteur ouest, des barrages ont été mis en place : pose de 5 palissades en madrier de bois (3) (110 m au total) et de 8 palissades en panneaux de bois (4).

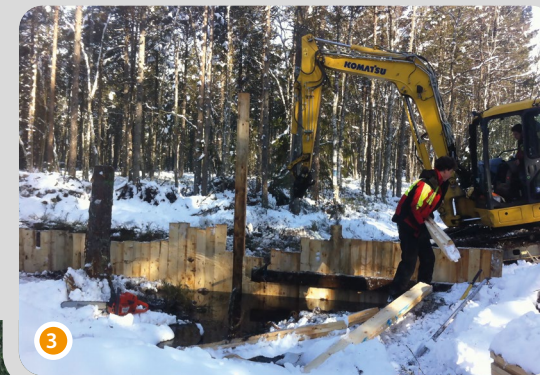
3

Pose de palissade en madrier de bois

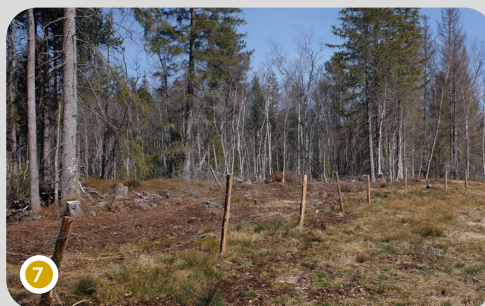
7

Des **travaux de mise en défens** (7) ont été réalisés au niveau des anciennes fosses d'extraction

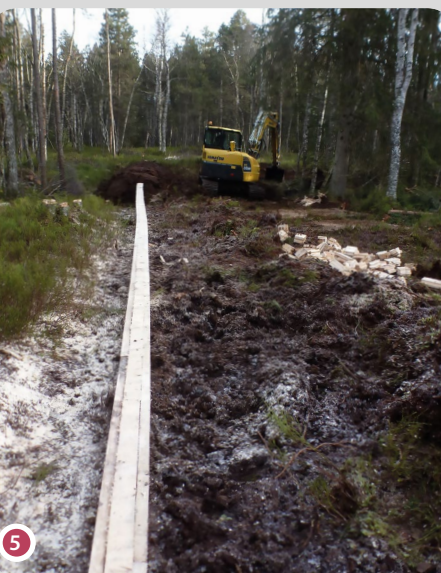
5

Mise en défens des secteurs restaurés : pose de clôtures

Les **anciennes fosses d'extraction** ont été fermées pour maintenir un **niveau d'eau favorable** à la reprise de la turfigenèse dans le secteur est : pose de 4 palissades en madriers de bois (5) (80 m au total) et de 2 palissades en panneau de bois (6).

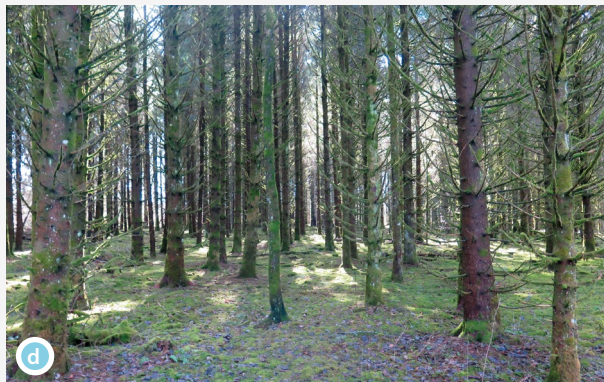
Aspect de la plantation avant travaux

- sous la plantation d'épicéa **d** : par l'absence de toute végétation turfigène, l'essentiel de la surface étant réduite à un tapis d'aiguilles, les premiers décimètres de tourbe étant marqués par une nette minéralisation ;
- dans le reste de la fosse d'extraction **e** : par une progression du bouleau et de la molinie, nettement plus prononcée à proximité des drains.

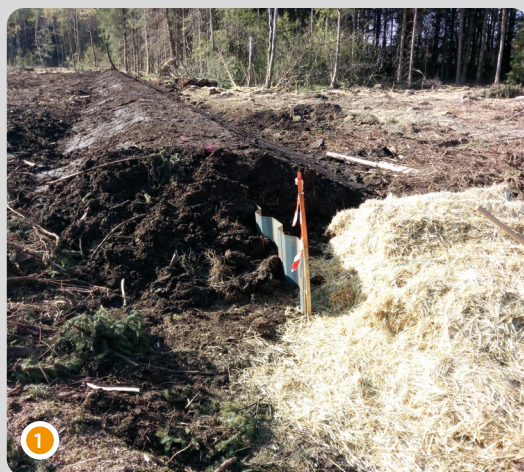
Barrage n° 1 façonné (sauf extrémités), avant paillage

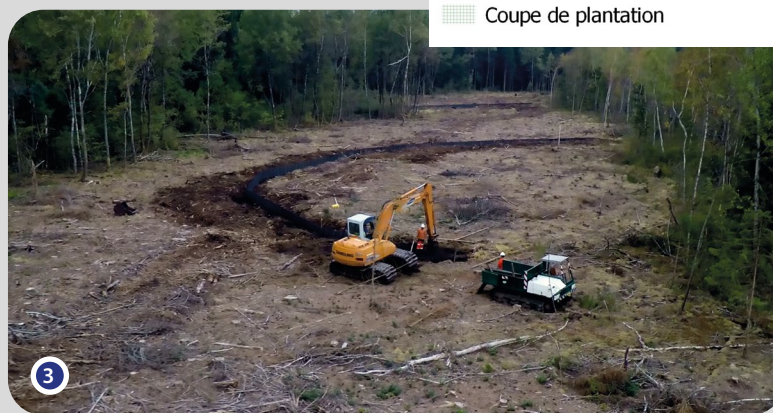
Barrage n° 3 en cours de réalisation

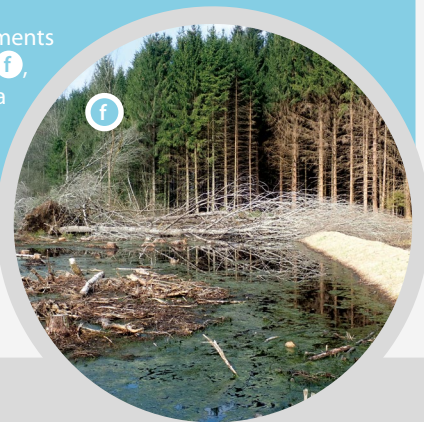
Résultat d'un dégagement insuffisant des arbres autour du barrage n° 2, fort heureusement sans dommage pour ce dernier.

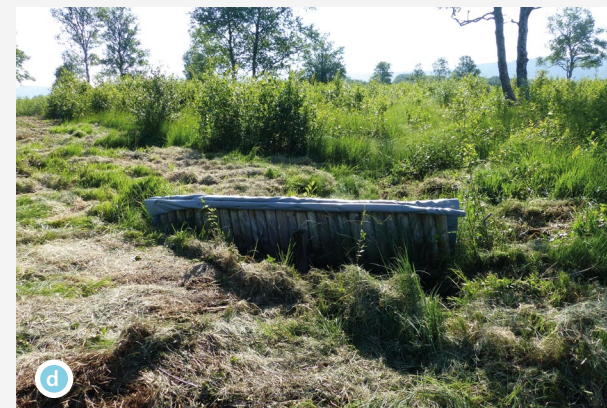
d
2018 : un des deux barrages contournés, ouvrage réalisé en 1996

► Le fossé de drainage central a été bloqué par 2 barrages en bois dans sa partie aval en 1996 : par manque d'expérience et du fait de la poursuite de la minéralisation de la tourbe, les barrages, insuffisamment longs, ont été contournés et le drainage s'est poursuivi **c d**.

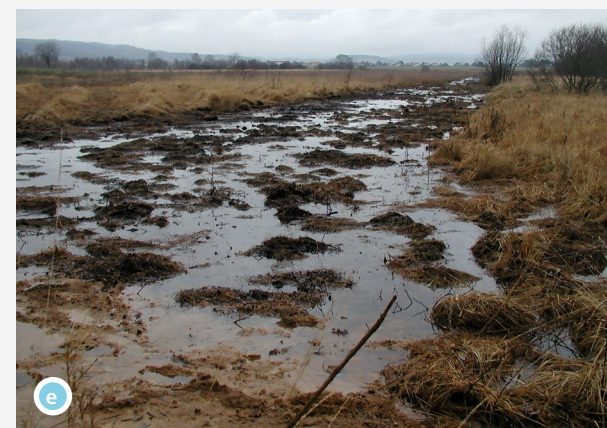
e
Colmatage du fossé exutoire nord en marne et tourbe réalisé en 2004

► Le fossé de drainage, exutoire des eaux de la tourbière vers le nord a été totalement bloqué par des barrages en marne et un remplissage de tourbe avec succès en 2004 **c e**.

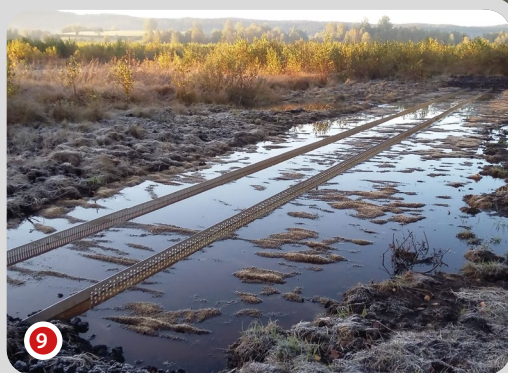
Double palissade bois submersible

Les cinq digues de la partie aval (6 à 10) sont des **doubles palissades en bois** de 40 à 90 m, **techniquement adaptées pour être submersibles** (tourbe + bentonite + toile de coco + doubles grilles d'acier pour équi-dispersion du flux d'eau = prototype LIN'eco).

Les madriers sont ancrés dans le sous-sol minéral, leur longueur est adaptée à la profondeur de tourbe, de 1,5 m à 3,1 m.

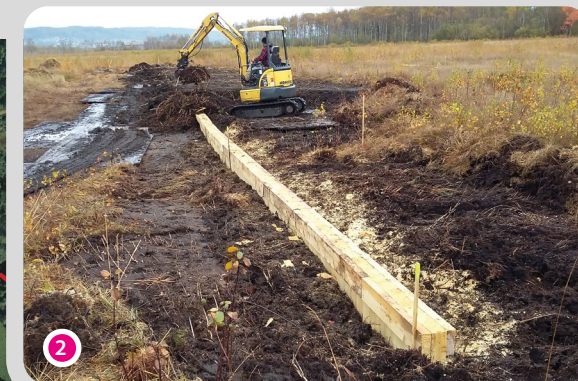
Couverture en tourbe d'une digue palissade bois simple. Pour ne pas créer d'ornièrre drainante, la pelle travaille sur des plaques

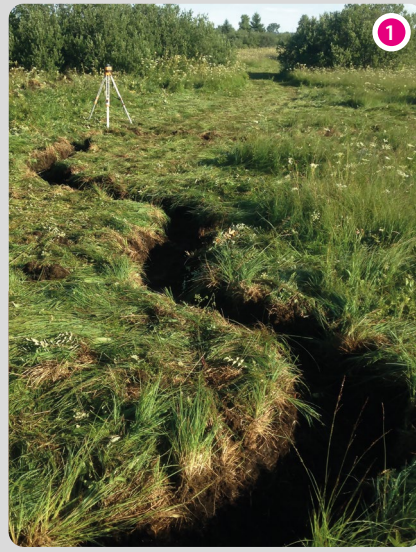
Nouveau tracé de la raie Saint-Nicolas avant mise en eau

1 et **2** : une partie des travaux a consisté à **remettre en eau d'anciens méandres**.

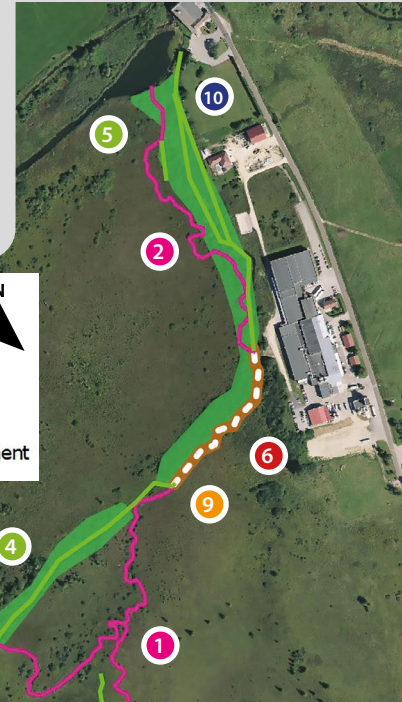
Cartographie des travaux réalisés

3 à **5** : le **tracé rectiligne a été totalement comblé**, ainsi que toute une série d'anciens fossés participant au drainage de la zone.

Les travaux ont été accompagnés d'une **modification d'une passe à poissons** existante sur le Drugeon **6**, à proximité de la confluence du Gouterot.

La **suppression d'une prise d'eau de fontaines du village 10** et leur mise en circuits fermés permet également de réduire les prélèvements d'eau sur la zone humide (le débit des fontaines équivaut à la consommation journalière de la commune de Bannans).

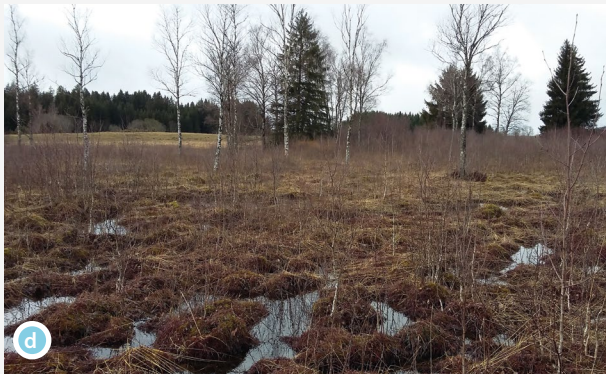
La situation évolue rapidement vers un boisement de saules/bouleaux/bourdaie, et un affaissement de la surface tourbeuse asséchée qui accélère d'autant plus l'évacuation de l'eau dans le canal central ^d.

Enfrichement du site

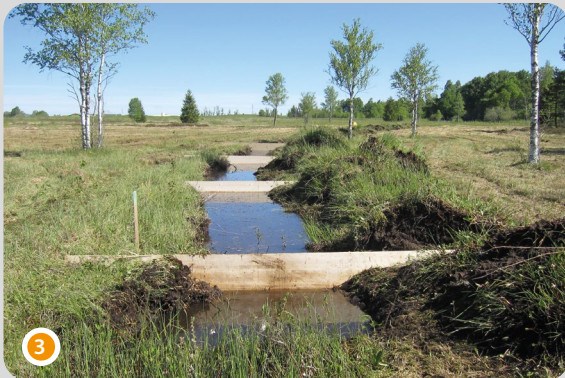
Etape 1 de neutralisation de fossé : pose des panneaux de bois

Afin de neutraliser totalement le fossé, des **bouchons en panneaux de bois** ont été mis en place, puis le fossé a été colmaté à la sciure de bois dans les zones de plus forte pente : 3 et 4.

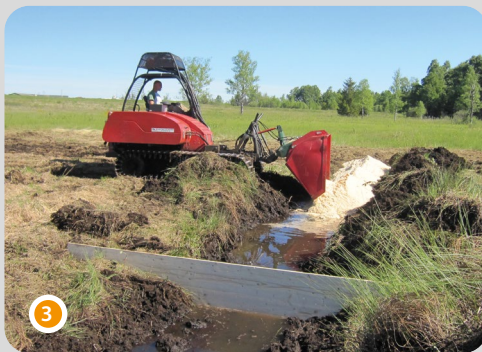
Etape 2 de la neutralisation de fossé : remplissage du canal de sciure

Le gisement de tourbe sur place étant peu épais, et la présence concentrée d'espèces protégées importante, il n'a donc pas été possible de neutraliser le fossé avec de la tourbe prélevée sur place, d'où l'utilisation de sciure de bois.

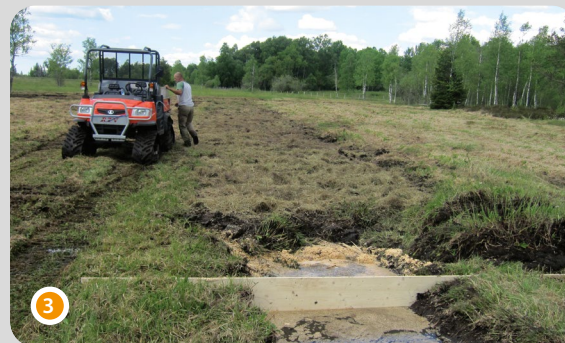
Etape 3 de la neutralisation de fossé : couverture de la sciure par la tourbe issue du curage de la tourbe minéralisée

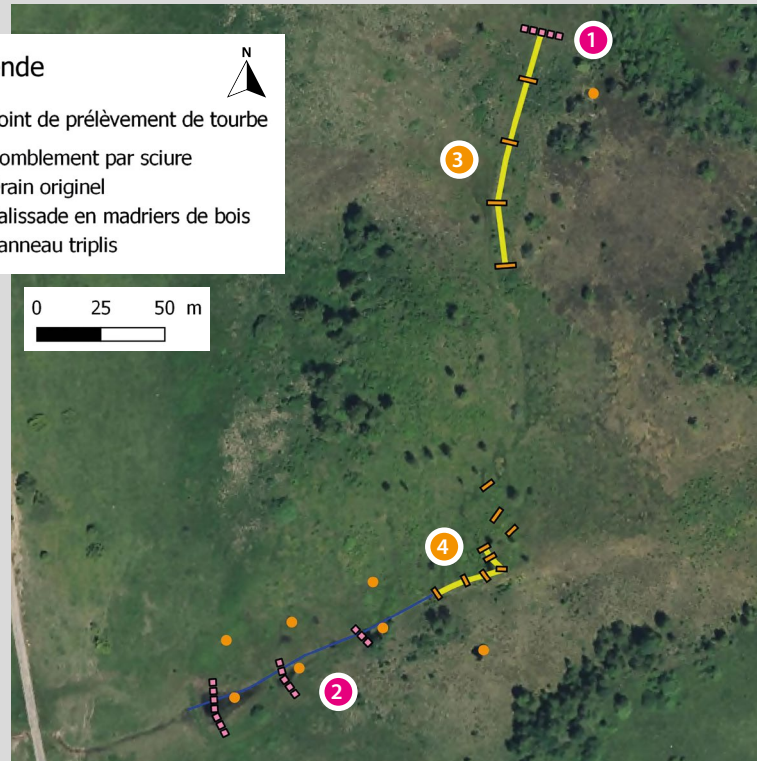
Plan des travaux du marais des Levresses (2011)

Quatre palissades en madrier de bois ont été construites dans les zones d'optimisation de l'étalement de l'eau, afin de remonter le niveau d'eau : 1 et 2.

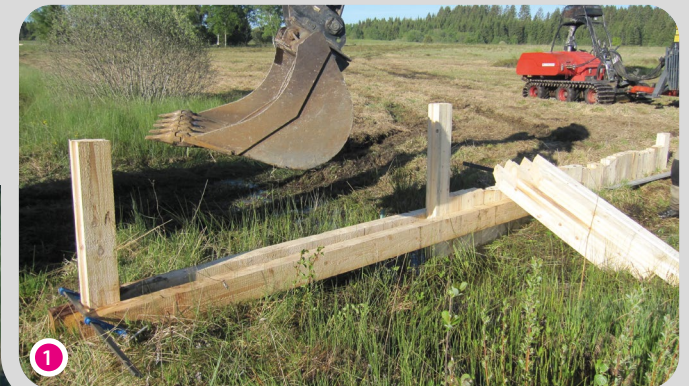
Pose de palissade bois

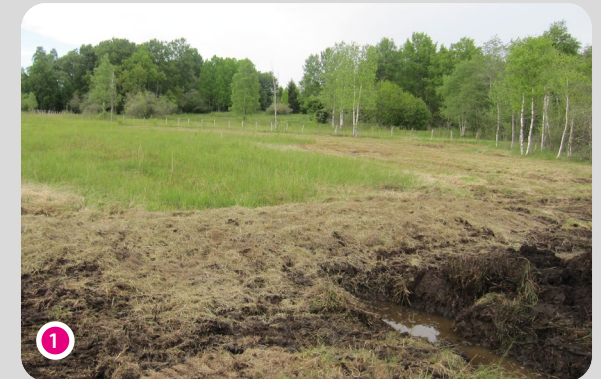
Palissade amont, couverte de tourbe, paillée

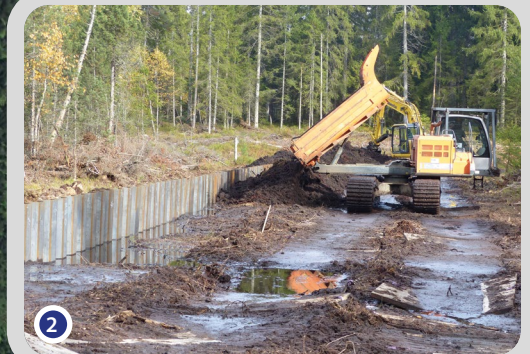
Digue métallique de compensation topographique, couverte de tourbe

- ② Afin de compenser l'affaissement de la topographie par assèchement, une digue a été construite dans la zone de naissance naturelle du bassin versant de la tourbière active.

Compte-tenu de la présence d'une couche de bois épaisse à la base de la tourbe, le choix d'une **digue de palplanches métalliques**, coupante, a été fait, pour ne pas pousser ce bois dans le substrat et risquer d'impacter l'étanchéité du substrat (et le rendre poreux).

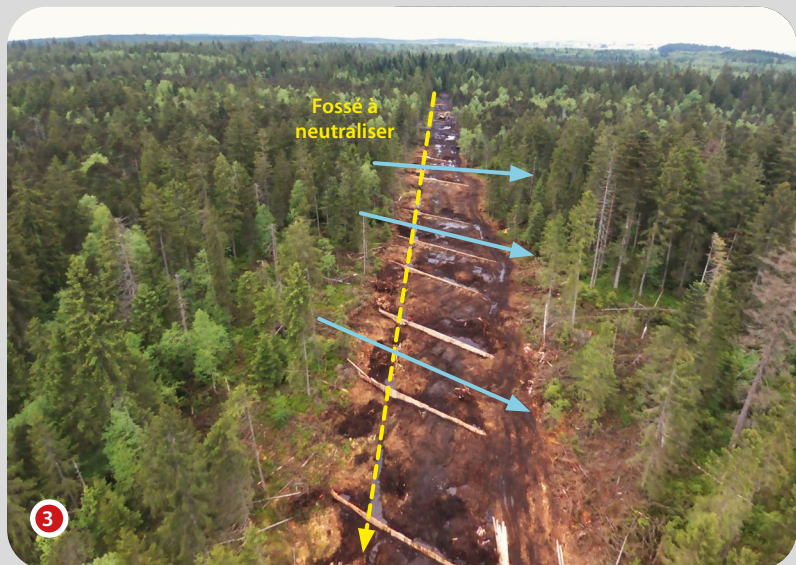
- ③ De **longues palissades de madriers de bois** ont été créées afin de neutraliser le fossé de drainage et de rediriger tous les flux d'eau sud-ouest vers la tourbière (flèches bleues).

15 digues de madriers de bois de déviation des flux

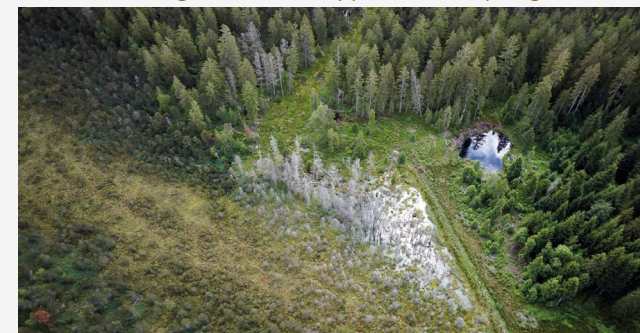
Impact de l'inondation de la palissade : mortalité des ligneux et développement des sphaignes - 2019

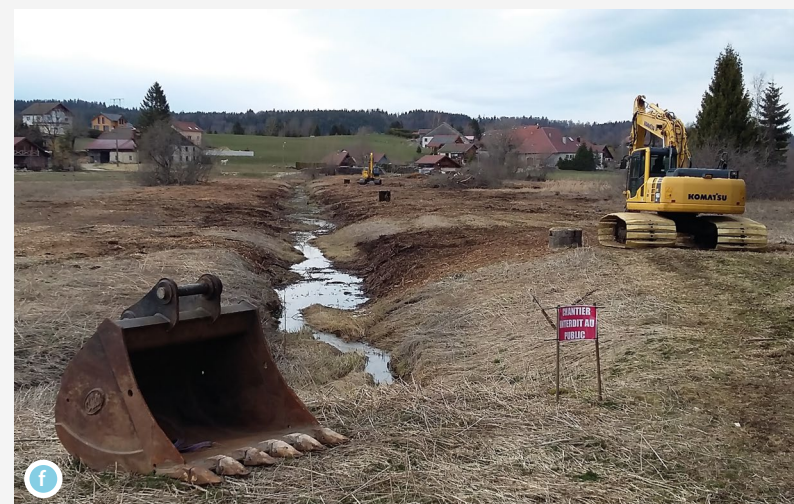
Fossé central de la tourbière sud du lac de Malpas après broyage de la saulaie et avant neutralisation

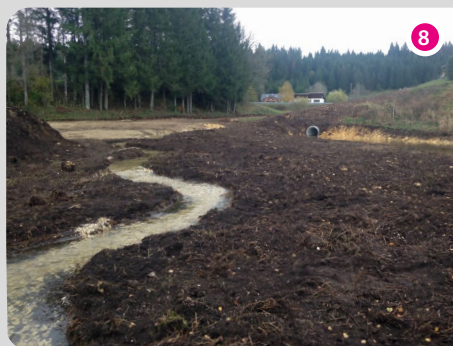
Déviation et reméandrement de la partie aval du ruisseau de Malpas (à gauche) et embouchure du nouveau réseau d'eau pluviale du village de Malpas dans la zone de remouillage étrépage (à droite)

Modification du réseau d'eau pluviale du village de Malpas sur un linéaire de 190 m

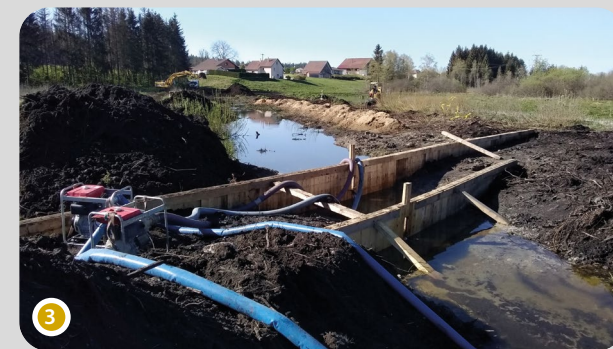
Construction de la double palissade au niveau du fossé central

- la **neutralisation du fossé central 3** : comblement total en amont et partiel en aval de la double palissade avec les matériaux récoltés suite à l'étrépage des merlons de curage ;
- la **neutralisation des fossés secondaires 4** : panneaux en bois ou étrépages et constitution de merlons ;
- la **neutralisation de l'ouvrage de protection de perte 2 5** par la constitution d'une digue minérale ;
- l'**étrépage pour l'étalement et la redirection des eaux 6** ;
- le **reméandrement 8** de la partie aval du ruisseau de Malpas.

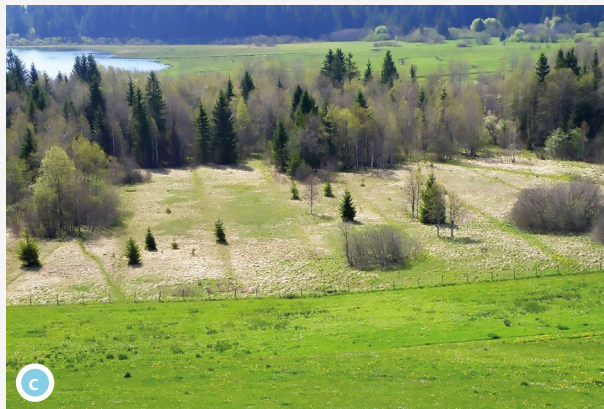
L'analyse du modèle numérique de terrain issu de la technologie LIDAR sur la tourbière **b** a clairement mis en évidence un réseau de 10 fossés parallèles dans la zone de bas-marais accélérant l'évacuation de l'eau vers un important fossé collecteur à l'est. Il est intéressant de noter que ces 10 fossés, presque invisibles sur le terrain sont toutefois rendus très visibles, au début du printemps, par la floraison du Populage des marais (*Caltha palustris*), témoignant d'un écoulement **c**.

Les 10 fossés visibles par l'alignement de *Caltha palustris* avant les travaux de 2014

L'oblitération des fossés apparaissait indispensable pour ralentir au maximum les écoulements et assurer une meilleure diffusion de l'eau dans le marais. Ces travaux ont été réalisés en octobre 2014.

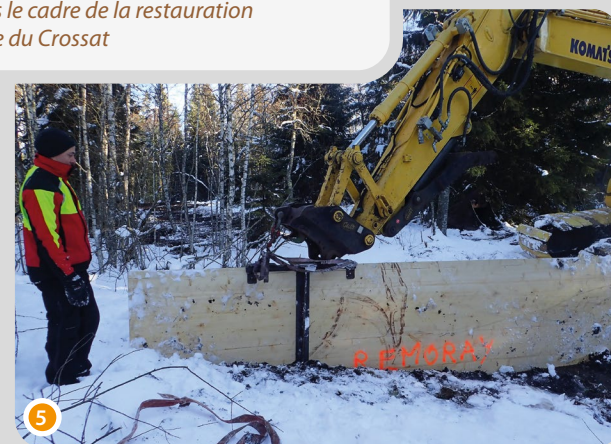
pour former un bouchon de 8,50 m (recouvrement sur 1,50 m) et de 2 m de hauteur. L'ouvrage est recouvert de tourbe prélevée à proximité.

Pose de panneaux en bois

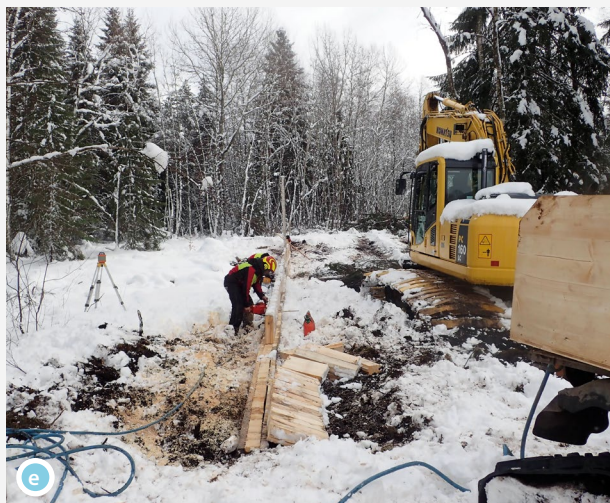
► **Conditions hydrologiques et météorologiques de mise en place défavorables** : les travaux ont été réalisés en fin d'automne - début d'hiver. Lors du chantier, la neige et le froid se sont installés. Ces conditions ne sont pas favorables à une mobilisation idéale des volumes de tourbe pour recouvrir les ouvrages. De plus, d'importantes précipitations ont directement suivi. La tourbe non stabilisée s'est rapidement gorgée d'eau et a « glissé » le long de l'ouvrage ^e.

Travaux pendant des conditions météorologiques défavorables

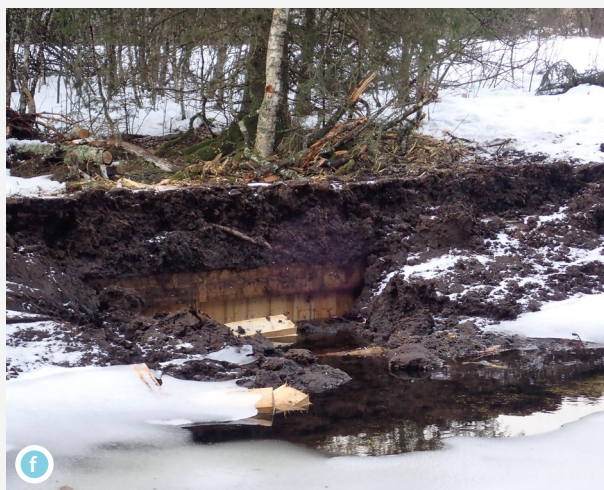
Suite à la mise en charge de la fosse amont très rapide, 15 jours plus tard, le niveau d'eau a baissé et est redescendu d'environ 1 mètre. Après analyse de la situation, il s'avère qu'un flux d'eau s'est mis en place sous la palissade, en son centre, pour ressortir dans la gouille de prélèvement de tourbe. Le niveau amont s'est stabilisé au niveau de la gouille de prélèvement aval. La charge hydraulique amont, cumulée probablement avec une forte conductivité hydraulique de la tourbe altérée, expliquent sans doute ce dysfonctionnement de l'ouvrage ^f.

L'eau est passée sous la palissade non ancrée dans le substrat étanche pour ressortir de façon artésienne dans le point de fragilité créé par la gouille de prélèvement

Pour cette dernière solution, le merlon de tourbe qui couvrait la palissade a intégralement été remobilisé et disposé en triangle en amont de la palissade afin de déporter la charge hydraulique de plus de 10 mètres ^g. La zone de prélèvement a été positionnée en amont de l'ouvrage, afin de ne pas interférer. Le merlon de tourbe de palissade a été intégralement couvert de foin de marais pour faciliter sa stabilisation et sa végétalisation.

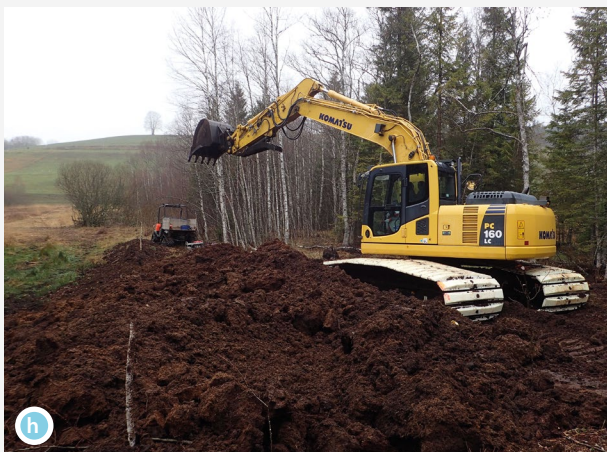
Les travaux de consolidation se sont déroulés fin novembre 2018 avec grand succès **h**. Dès les premières pluies, l'ancienne fosse d'exploitation s'est remplie d'eau.

Travaux de consolidation fin novembre 2018

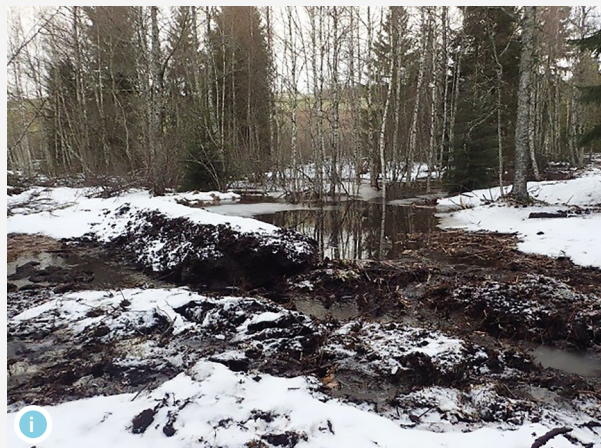
► **Digue aval sous-dimensionnée** : l'ouvrage n'était pas dimensionné pour retenir le flux d'eau inattendu qui s'est mis en place suite au dysfonctionnement amont (l'eau aurait dû percoler latéralement). L'eau a contourné l'ouvrage générant rapidement une légère érosion latérale **i**.

Erosion de la digue aval

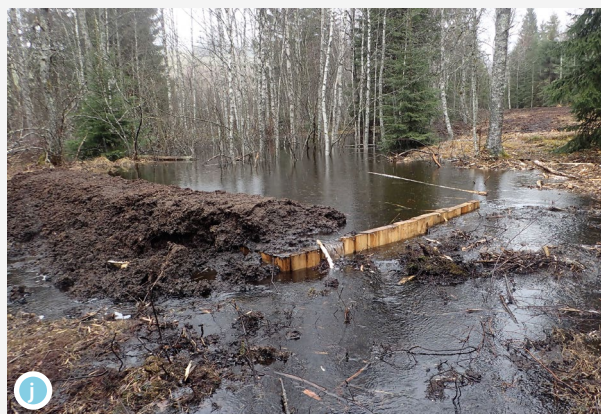
Solution trouvée : il a été choisi de prolonger l'ouvrage aval en panneaux grâce aux chutes des madriers de la palissade amont **j** recouverts d'un merlon de tourbe afin que les débordements ne se fassent pas sur les zones perturbées par le passage des engins. Cette petite intervention s'est révélée très efficace. L'ouvrage bloque depuis un gros volume d'eau, réhumidifiant une surface importante de tourbière.

Prolongement de la digue avec des chutes de madriers recouverts par la suite de tourbe

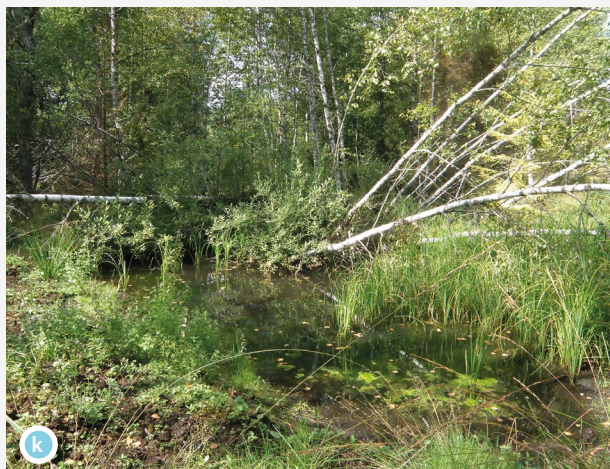
- basculement et dépérissement des bouleaux et des épicéas ;
- augmentation du niveau d'eau ;
- végétalisation de l'ouvrage à l'aval

;
- recolonisation des lieux par la faune : pontes d'amphibiens dès le premier printemps, nombreux invertébrés en voie d'installation, présence d'oiseaux d'eau.

Ouvrage à l'aval après deux saisons de végétation septembre 2019

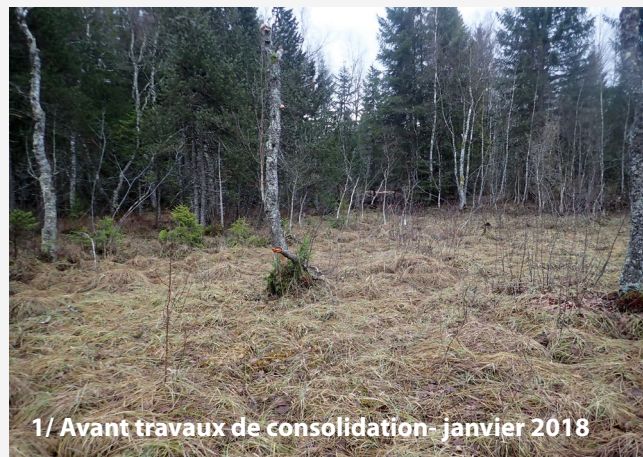
1/ Avant travaux de consolidation - janvier 2018

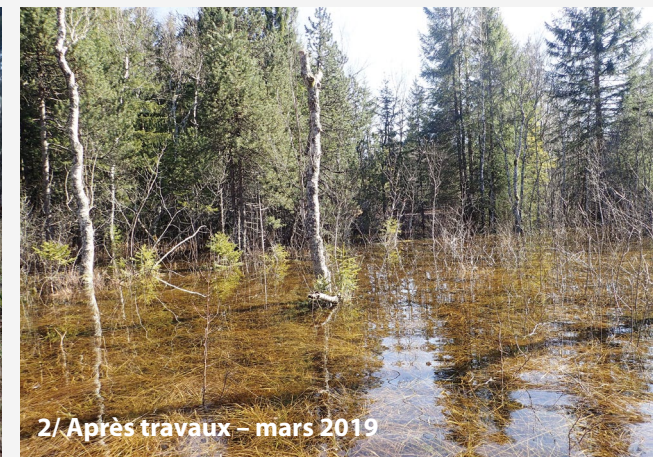
2/ Après travaux - mars 2019

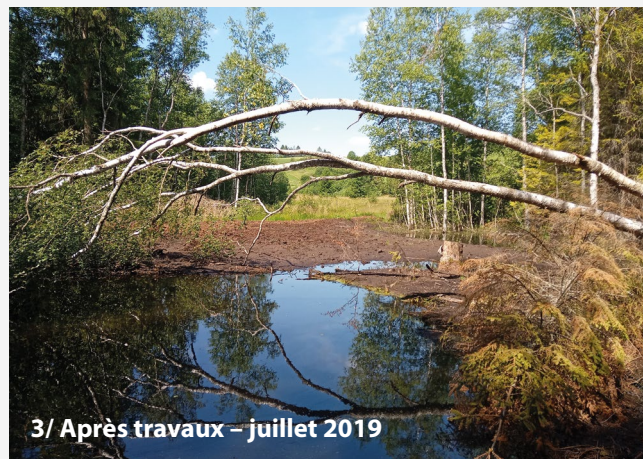
3/ Après travaux - juillet 2019

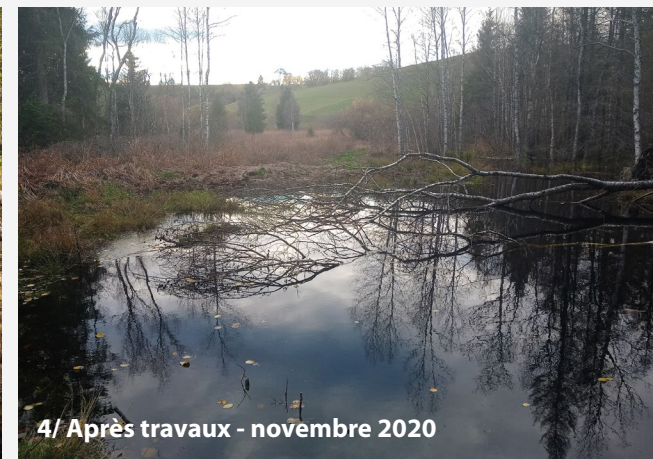
4/ Après travaux - novembre 2020

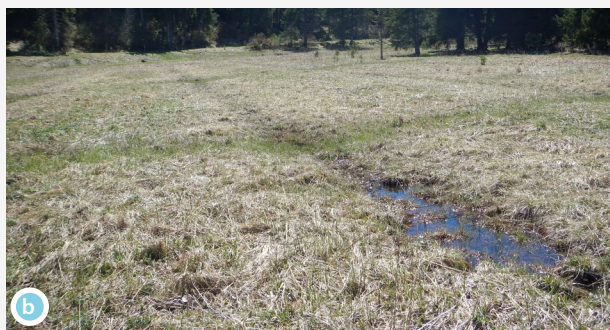
Parallèlement, les six fossés **b** totalisant un linéaire de plus d'un kilomètre assèchaient l'ensemble du bas-marais nord. Le comblement intégral devrait atténuer cet effet. Cependant, compte tenu des perturbations passées, les résultats seront probablement lents à être significatifs.

Fossé avant travaux

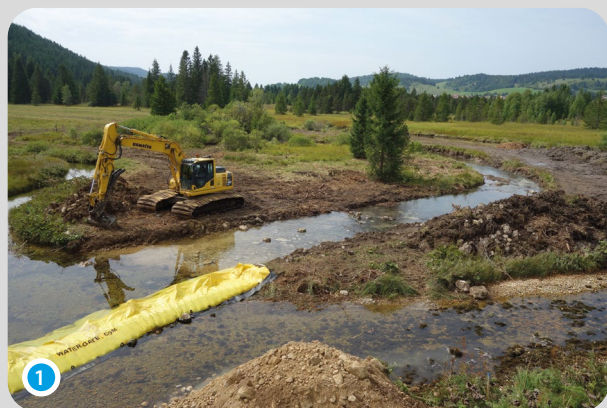
1 Remise en eau de l'ancien méandre du Doubs : le tracé de l'ancien méandre a juste été « nettoyé » en enlevant la végétation et la vase accumulées du fait de son court-circuitage, avant de supprimer le bouchon artificiel qui obstruait son entrée. Le tronçon rectiligne qui court-circuitait le méandre a été comblé intégralement, sur 80 mètres, afin de restaurer l'écoulement dans le méandre. La longueur du méandre repris est de 230 mètres.

Travaux réalisés dans la tourbière du Moutat, vus sur MNT

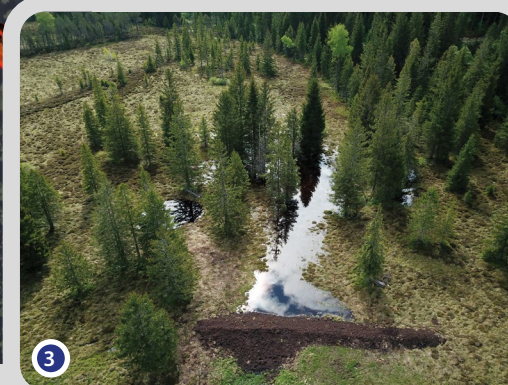
de proximité évasant les lèvres, ce fossé a été barré par une palissade en madriers de 25 mètres de long et deux mètres de profondeur. Elle a été recouverte par environ 50 m³ de tourbe prélevée à proximité.

La palissade bloque le fossé qui drainait la fosse d'exploitation. Une mare a été créée par le prélèvement de la tourbe (entre les arbres, à gauche)

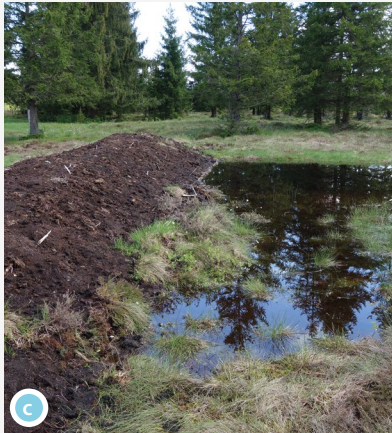
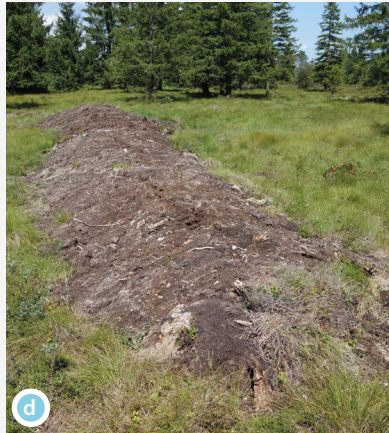
Le fossé et la fosse se sont mis en eau avec les premières pluies **c**. Cependant, elle s'est vidée après environ 1 mois sans précipitation **d**. Il semblerait que la zone de contact avec le sable sous-jacent constitue une perte suffisante pour vidanger le stock d'eau. Il est espéré que les dépôts de matière organique colmatent le sédiment.

À gauche, la fosse remise en haut en mai 2018, totalement vidée en août, à droite

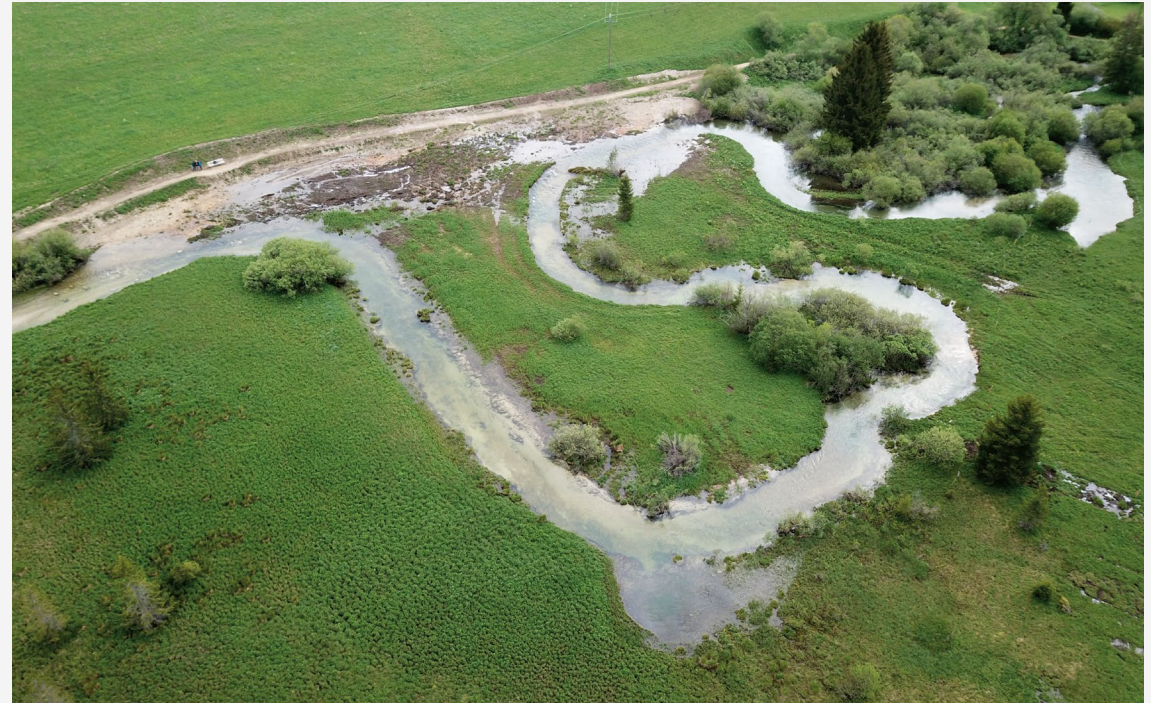
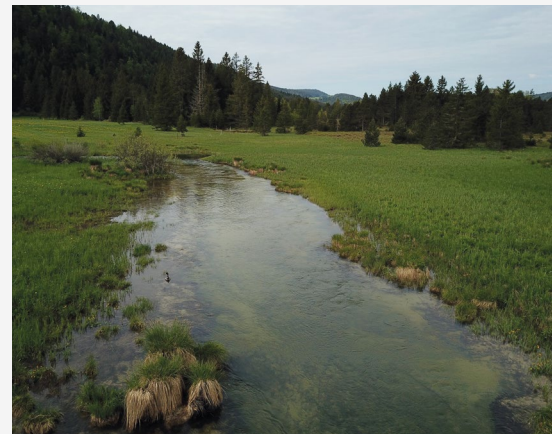
Méandre du Doubs réhabilité (mai 2018), l'ancien cours rectiligne, comblé, n'est pas encore végétalisé

Dans le méandre réhabilité, le Doubs coule en équilibre hydrodynamique avec la tourbière environnante

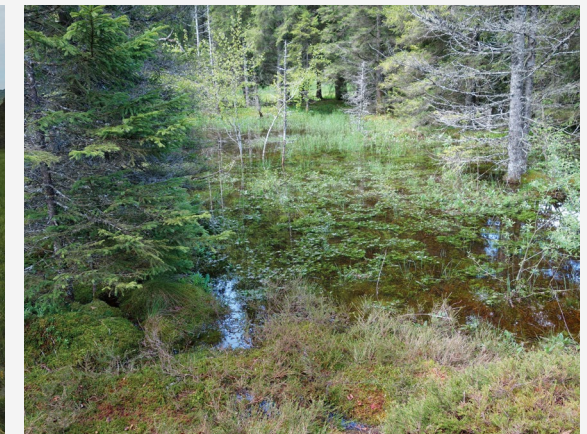
Grâce au comblement du fossé drainant la fosse d'exploitation, l'eau diffuse et remouille des secteurs qui s'étaient boisés du fait de l'assèchement passé (mai 2018)

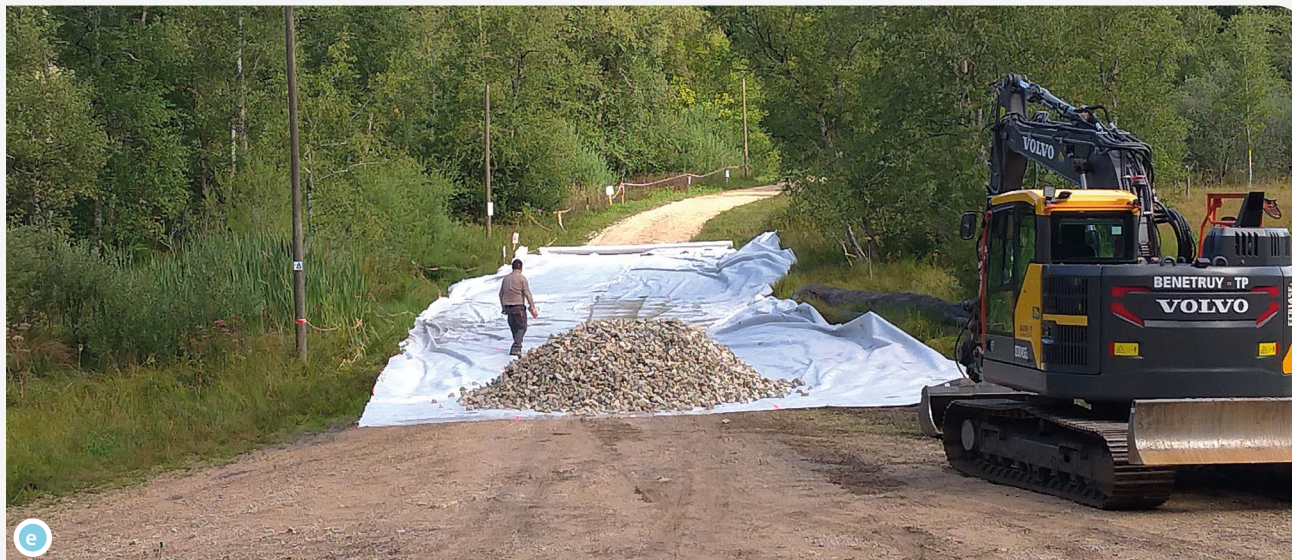
- un rechargement de la route ^e sur une épaisseur finale de 90 cm, mais sur une largeur réduite, aboutissant à une bande de roulement de 3,5 m ;
- la pose de géotextiles imperméables ^f, sous forme de feuillets disposés verticalement tous les 5 mètres, perpendiculaires à l'axe de la route, afin de stopper la circulation de l'eau au sein du remblai et limiter ainsi son caractère drainant ;
- la suppression de la place de stockage et la création d'une nouvelle, située à 300 mètres de distance (sur une parcelle appartenant au Conservatoire d'espaces naturels de Franche-Comté), ainsi que la réduction de la place à tourner, avec décaissement partiel du remblai (création d'une mare) ;
- la pose de blocs métriques le long des nouvelles emprises, de façon à bien les délimiter.

Rechargement en matériau calcaire dur de dimension 80/150, sur géotextile perméable

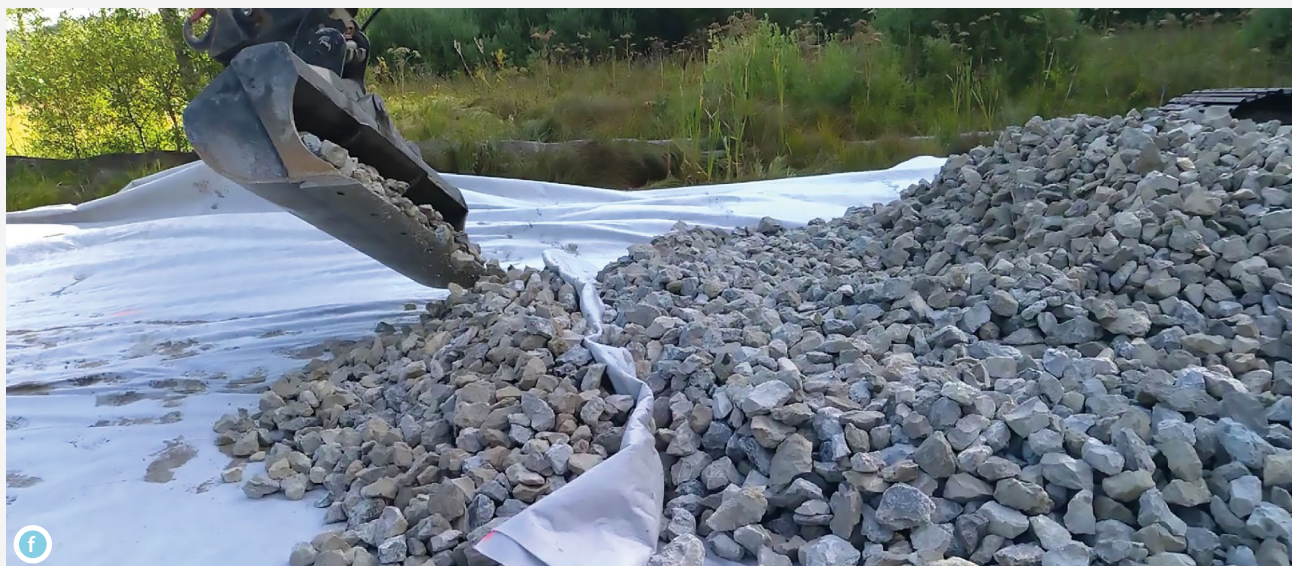
Mise en place d'une feuille de géotextile à perméabilité réduite. Enchâssées tous les 5 mètres, en travers de l'empierrement, ces feuilles empêchent l'eau de circuler longitudinalement dans le remblai (limitant son effet drainant) et les dirigent préférentiellement de l'autre côté de la route, vers l'aval de la tourbière

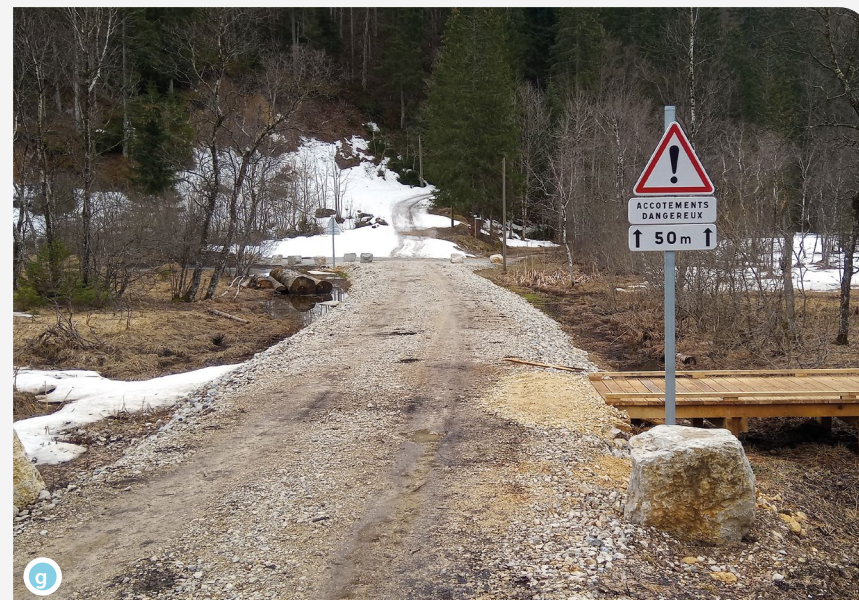
Les travaux réalisés permettront de maintenir la circulation sur cette portion de route, tout en limitant son effet drainant sur la tourbière, qui risquait d'aller en s'accroissant. Le remblai continuera à s'enfoncer et il est possible qu'il nécessite une recharge d'ici un certain nombre d'années avant sa stabilisation finale.

Aspect de la route 6 mois après travaux

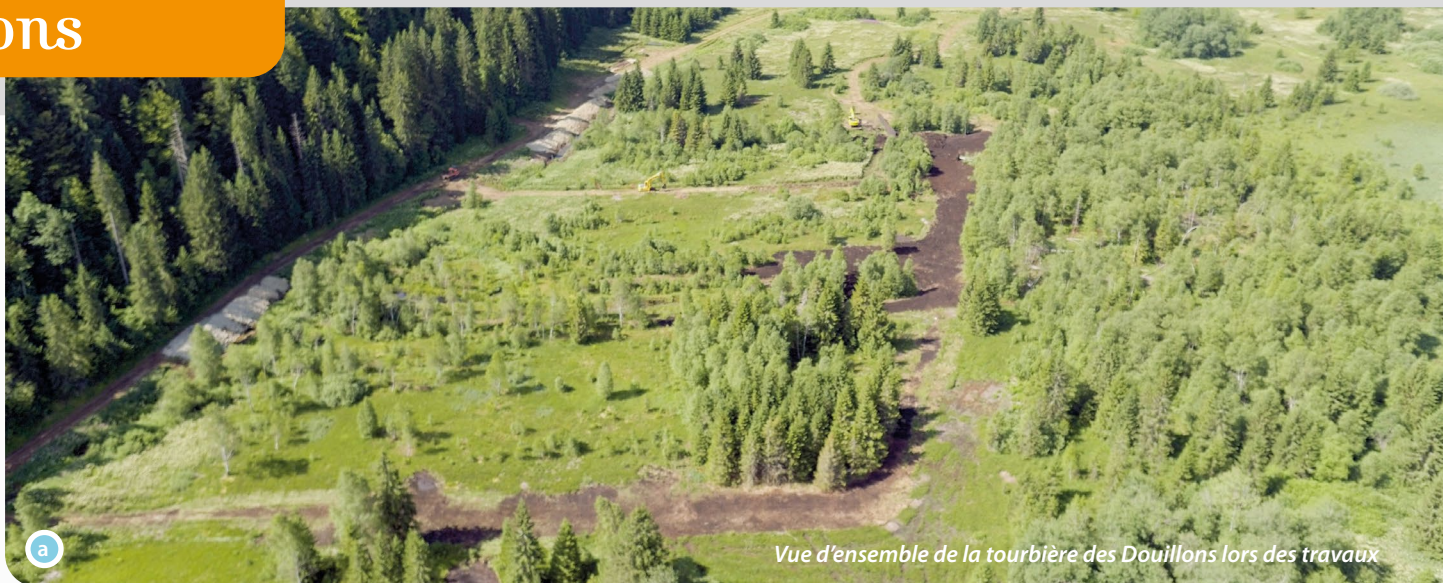
Vue d'ensemble de la tourbière des Douillons lors des travaux

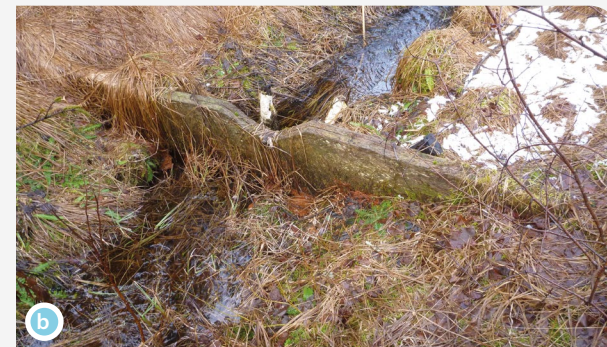
Ancien panneau de bois, contourné, ne jouant plus son rôle de barrage

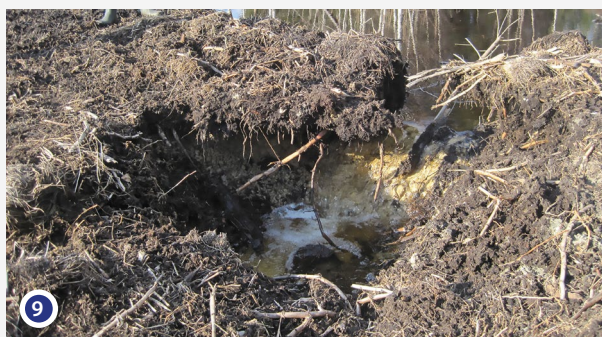
La surverse sur la digue génère très rapidement une brèche par érosion

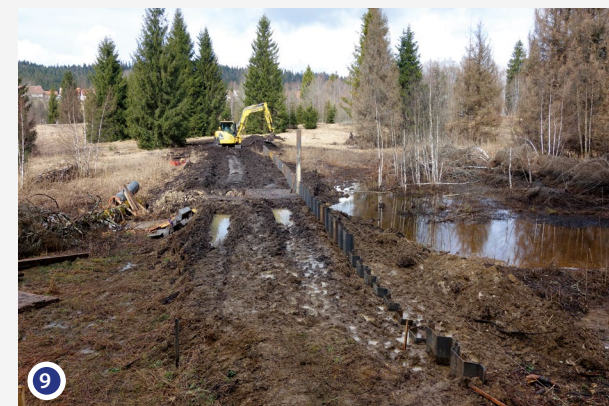
Renforcement de la digue par la mise en place d'un rideau de palplanches métalliques. Il sera ensuite recouvert de tourbe et se végétalisera

En mars 2018, la digue a été confortée par une palissade métallique de 70 mètres de long, avec un point bas choisi et stabilisé permettant un écoulement de 4 mètres, rive gauche, le long du versant plutôt que sur la tourbe.

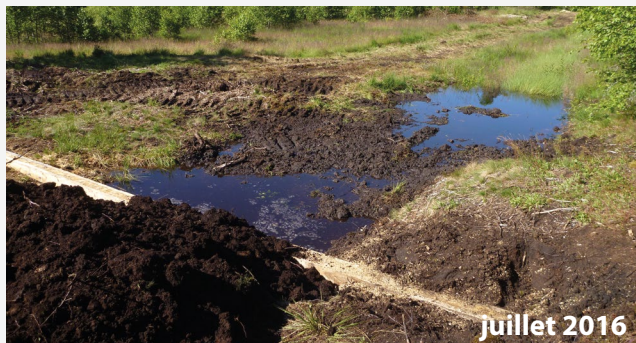
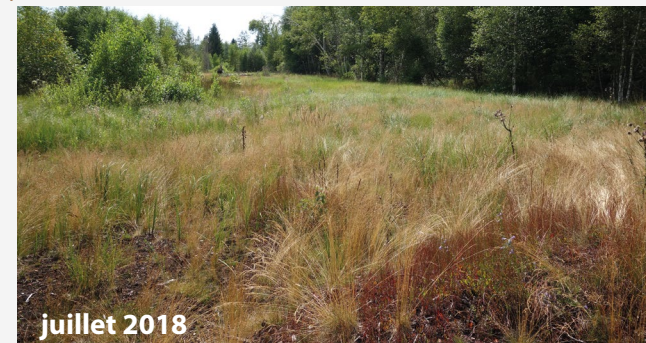
Oblitération complète du fossé **6**

- les fossés 4 et 5, ont été comblés intégralement par de la tourbe prise sur place, formant les gouilles 3 et 4, renforcée d'une structure en panneau de tripli ;
- le fossé 6, plus de 2,5 m de large et 2 m de profondeur, a été intégralement comblé par de la tourbe dégradée, prélevée sur les bourrelets de curage. Les extrémités ont été renforcées par des palissades en madriers d'épicéa pour garantir l'étanchéité et la solidité.

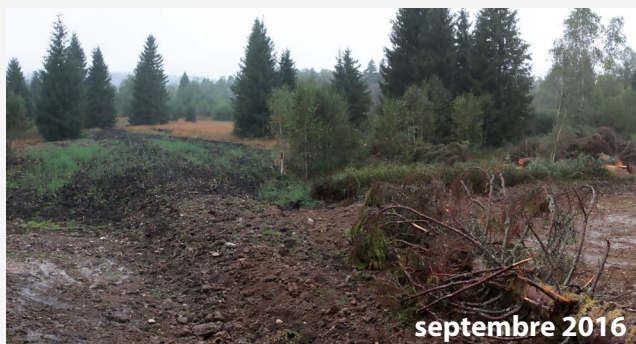
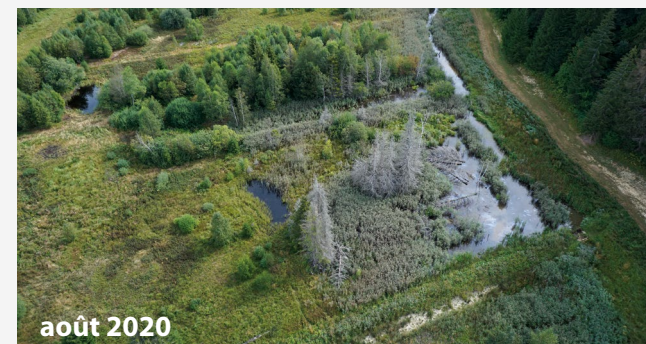
Rétention de l'eau dans la partie basse de la tourbière **9**

Stabilisation du niveau hydraulique de la tourbière, à l'aval, par la création d'une digue de moraine enterrée et posée sur l'argile encaissante 9. L'ampleur de l'ouvrage doit permettre à long terme de restaurer le niveau supposé avant drainage et compenser l'affaissement de la tourbière qui s'est abaissé par l'érosion et la minéralisation de la tourbe.
