Life Réhabilitation fonctionnelle des tourbières
du massif jurassien franc-comtois
LIFE13 NAT/FR/762 - 2014 / 2021

Recueil d'expériences

Restauration fonctionnelle de tourbières dans le massif du Jura

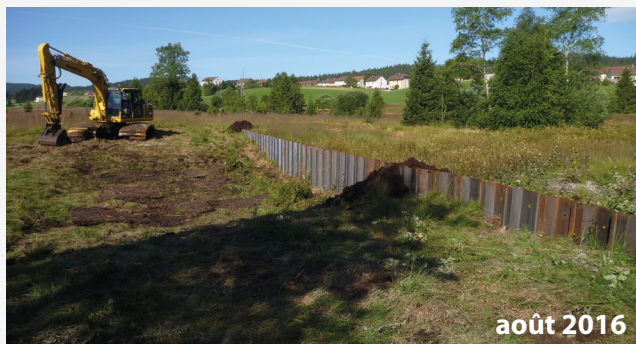
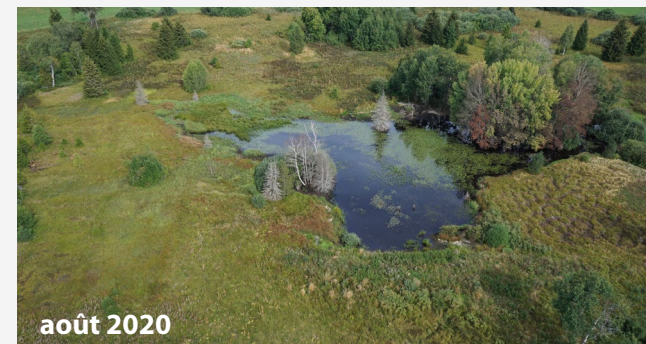
Remise en eau des anciennes fossés de tourbage par pose d'une palissade **8**

- 8 par pose de palplanches d'acier, quand les hauteurs d'eau retenue dépassaient les 1,5 m. Le volume de matériau de couverture nécessaire était important. Pour compenser le manque de tourbe disponible, une partie provient de dépôts morainiques et la couverture finale a été réalisée en tourbe prélevée sur une ancienne butte de « haut-marais » ou dans la gouille 10.
- 7 par pose d'une palissade en madriers d'épicéa, lorsque la hauteur d'eau retenue était inférieure à 1 m. La tourbe servant à couvrir l'ouvrage a été prélevée à proximité (gouille 2). Les deux digues ont été paillées avec du « foin de marais » provenant de la Combe du Nanchez pour la préserver d'un dessèchement trop intense et favoriser la revégétalisation.

► **8** : de 2016 à 2018, la fosse se remplit avec les précipitations importantes et se vide après environ 1 mois sans pluie. Il semblerait que l'exploitation passée ait attaqué l'ensemble du corps tourbeux par endroit, dégradant ses capacités de rétention de l'eau, pour atteindre une moraine graveleuse, pas totalement étanche. À compter de 2020, malgré un étiage très sévère, la fosse est restée en eau. Est-ce que les dépôts organiques se sont accumulés pour colmater le fond ?

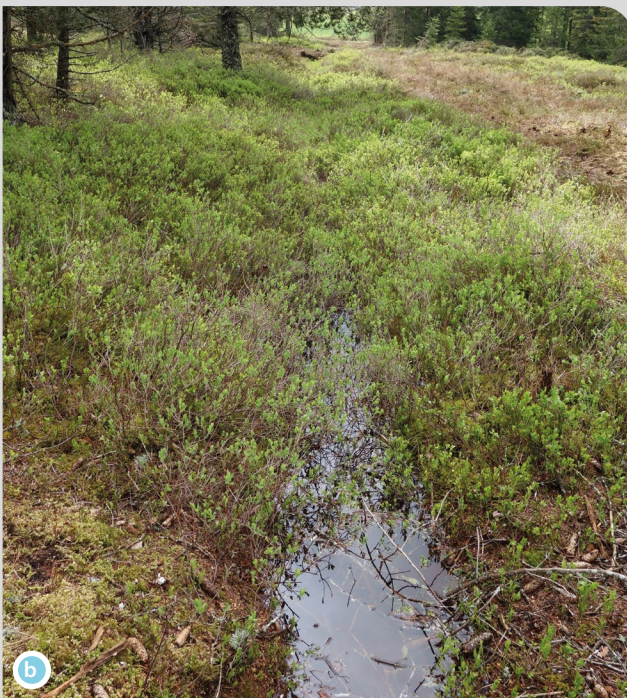
Emprise d'un fossé rendu visible lors de sa remise en eau. Avant les travaux d'oblitération, la dépression restait toujours sèche et fortement masquée par la végétation

► Le **secteur de haut-marais** est largement occupé par une pinède à crochets, parfois remplacée par une boulaie ou une pessière à proximité des fosses d'exploitation. Le boisement rend très difficile la perception topographique des choses, surtout sur un ensemble tourbeux de cette taille. Le réseau de fossés mis en évidence grâce au MNT issu du LIDAR est souvent difficilement perceptible sur le terrain. Du fait de leur faible largeur, ils se sont souvent comblés en surface, conservant toutefois leur effet drainant en profondeur. Les couverts d'éricacées masquent également souvent les légères dépressions **b**.

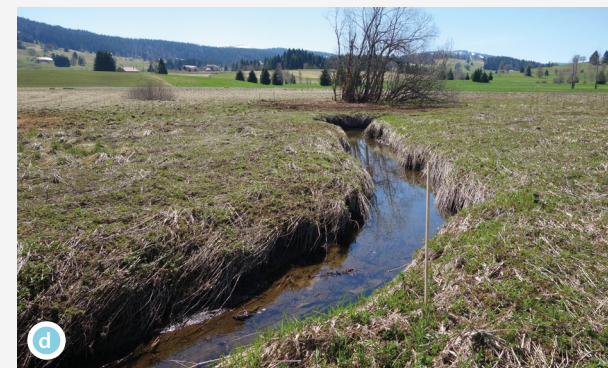
Bief Noir à l'étiage, fonctionnant comme un drain dans le bas-marais

Pour retrouver un niveau d'eau en cohérence avec le fonctionnement du marais et ralentir les flux au maximum, l'option du reméandrement a été privilégiée. Pour le bief Février, très rectiligne, une reprise intégrale du tracé a été choisie, à un gabarit plus faible. Pour le bief Noir, encore sinueux et d'un gabarit conséquent, la création de quelques méandres dans certains tronçons rectilignes a été privilégiée. Les points de calage altitudinaux du fond permettent une rehausse de l'ensemble de la ligne d'eau et de retrouver un meilleur équilibre entre la nappe et le cours d'eau.

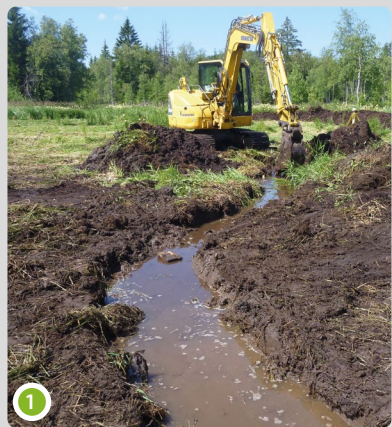
Fosse d'exploitation en contexte forestier, mise en évidence grâce au MNT. Obstruction par une palissade sur l'exutoire.

4 Six fosses d'exploitation ont été remises en eau par oblitération de leurs exutoires. Compte tenu des dimensions des exutoires, et de la lame d'eau prévue d'être retenue, ce sont des **palissades de madriers d'épicéa** qui ont été mises en œuvre. Elles ont été ancrées dans le substrat lacustre sous-jacent, à 4 mètres et sont longues de 8 à 15 mètres.

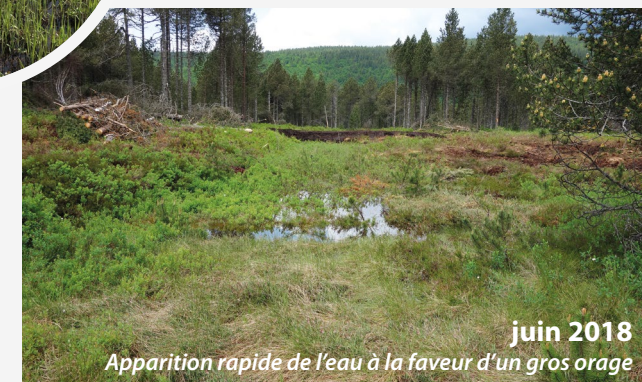
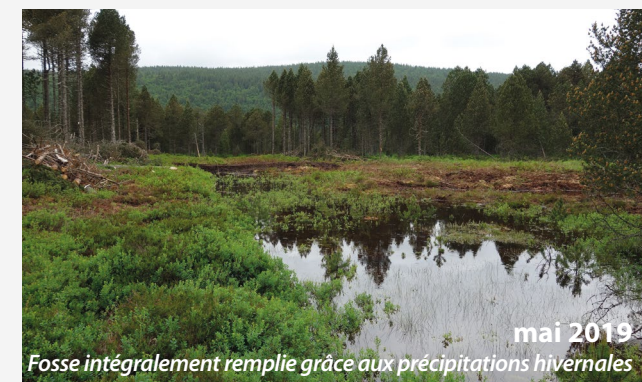
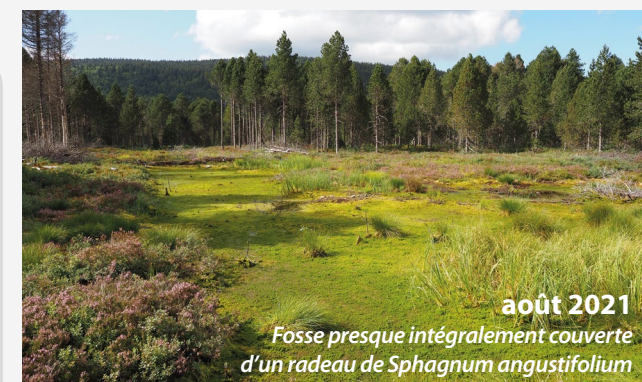
Evolution d'un fossé d'exploitation après oblitération - Travaux réalisés en mai 2018

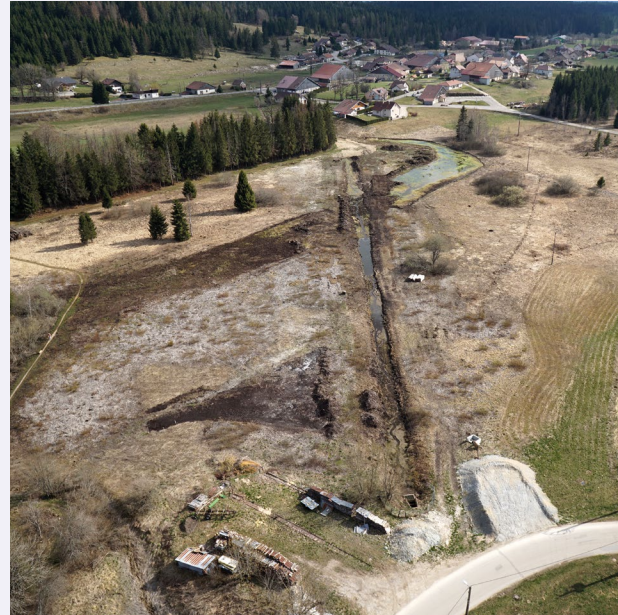
Travaux de neutralisation du fossé de drainage de la tourbière du lac de Malpas

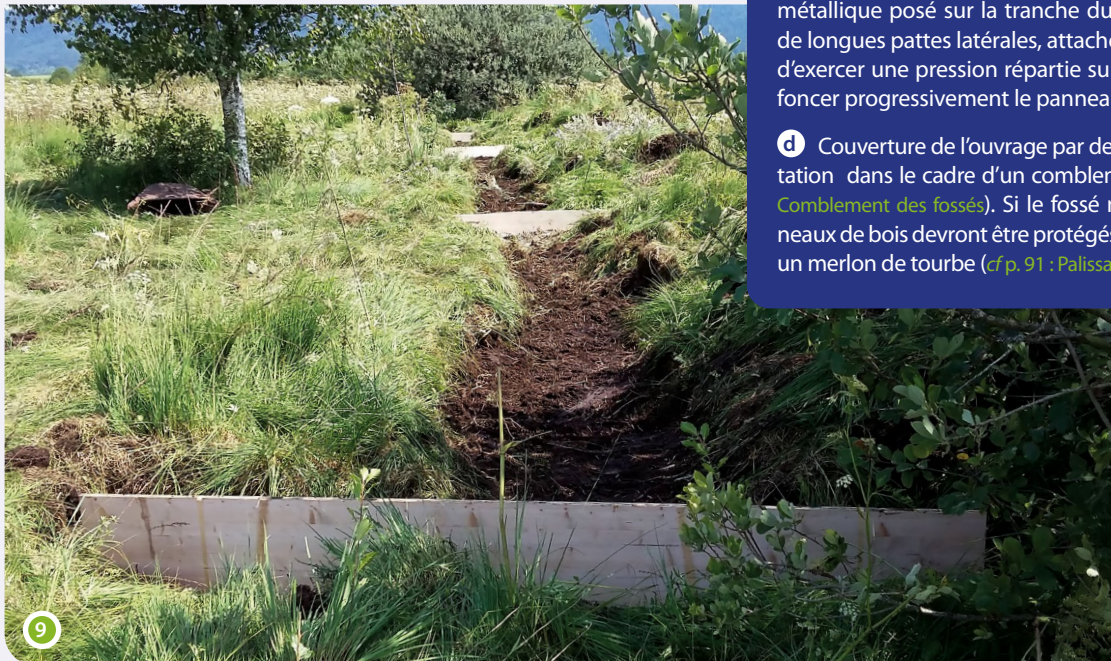
9

- Enfoncement du panneau par pression du bras de pelle : pour limiter le risque de casser le panneau, un outil métallique posé sur la tranche du panneau et stabilisé par de longues pattes latérales, attaché au bras de pelle, permet d'exercer une pression répartie sur un long linéaire et d'enfoncer progressivement le panneau **8**.

- Couverture de l'ouvrage par de la tourbe puis de la végétation dans le cadre d'un comblement de fossé **9** (cf p. 94 : **Comblement des fossés**). Si le fossé n'est pas comblé, les panneaux de bois devront être protégés de toute dégradation par un merlon de tourbe (cf p. 91 : **Palissades métalliques**).

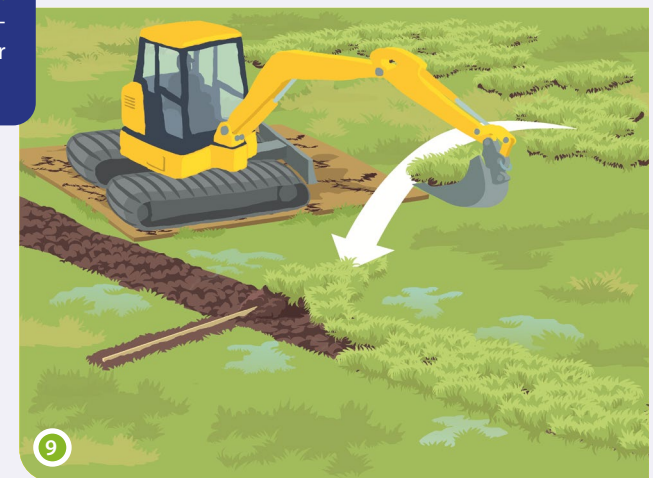
9

Succession de panneaux de bois afin de stopper l'eau verticalement et horizontalement

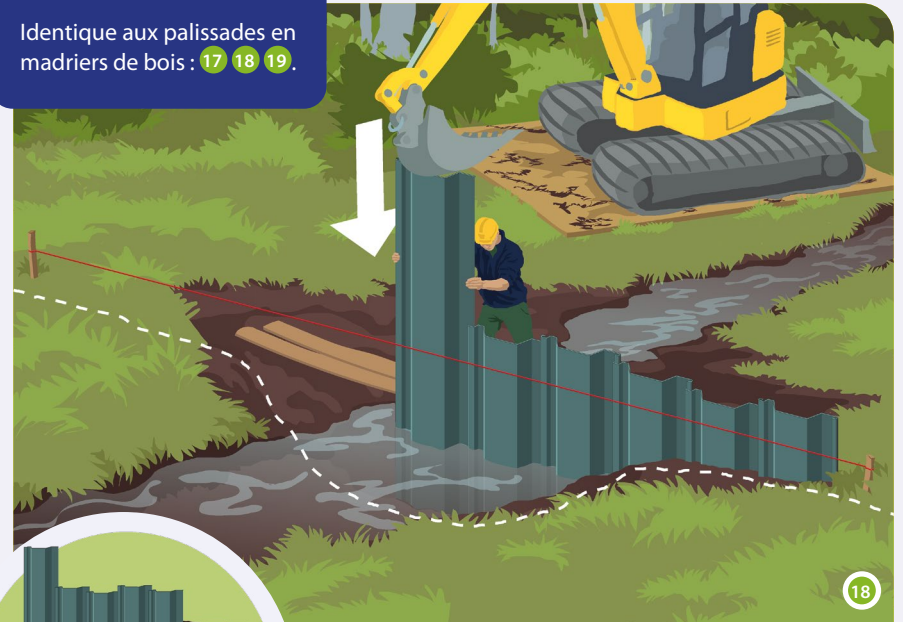
18

Identique aux palissades en madriers de bois : ¹⁷ ¹⁸ ¹⁹.

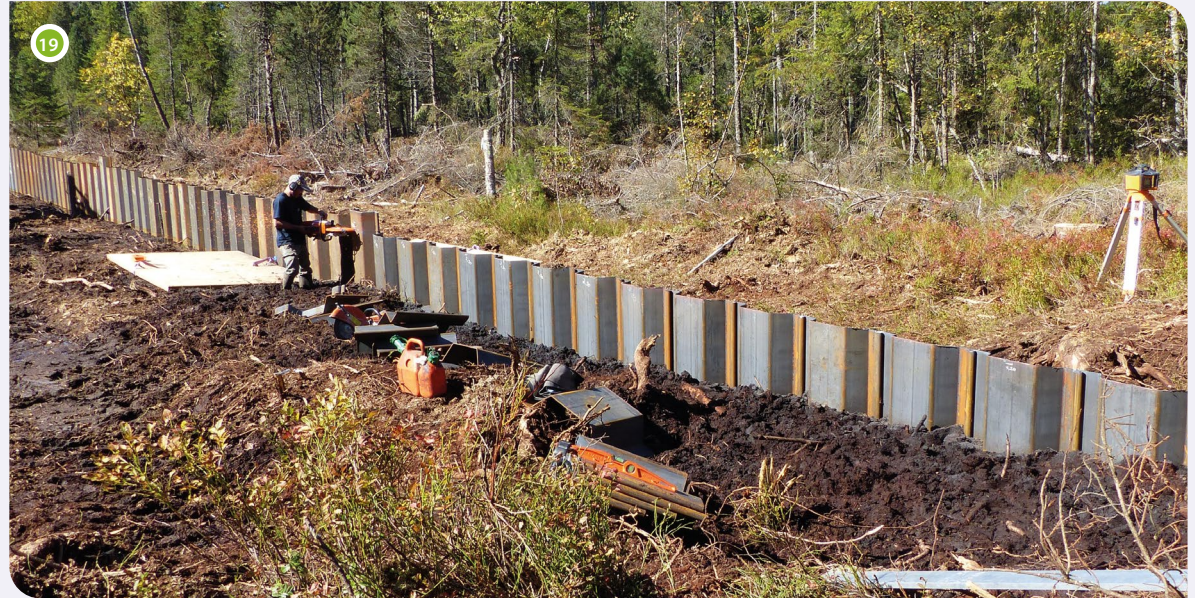
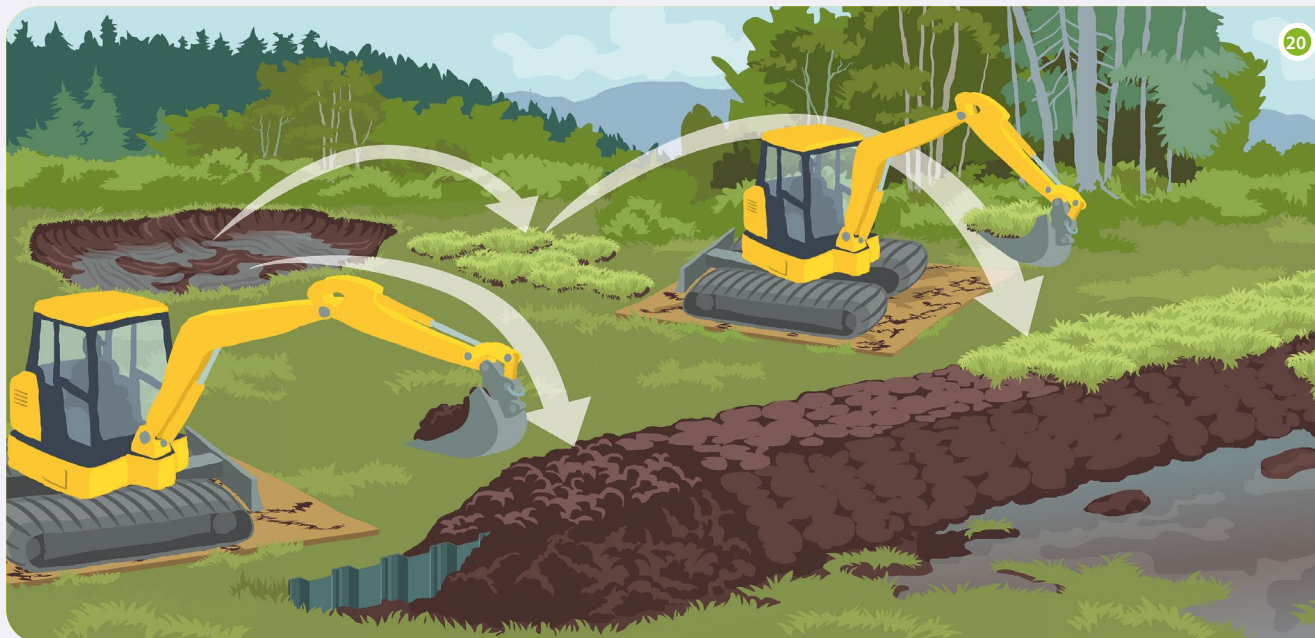
Pour d'une part éviter l'altération dans le temps du matériau émergeant du terrain naturel par l'alternance assec/ennoie-ment, et d'autre part faciliter la végétalisation de l'ouvrage, une couverture conséquente en tourbe est mise en place ²⁰. Elle est constituée de tourbe non minéralisée d'au moins 40 cm d'épaisseur, de format trapézoïdal (surface plane d'au moins 1 m de large au sommet). Les talus du bourrelet doivent être le mieux tassé possible et respecter une pente de 1/2 de part et d'autre pour limiter les problèmes de glissement voire d'effondrement. Compte-tenu de la hauteur de l'ouvrage, les volumes de tourbe nécessaires peuvent être importants, il faut donc préalablement avoir trouvé le gisement par sondage, le plus possible à proximité de l'ouvrage pour limiter le transport, mais à une distance suffisante pour ne pas générer de drainage supplémentaire et donc impérativement en amont de l'ouvrage.

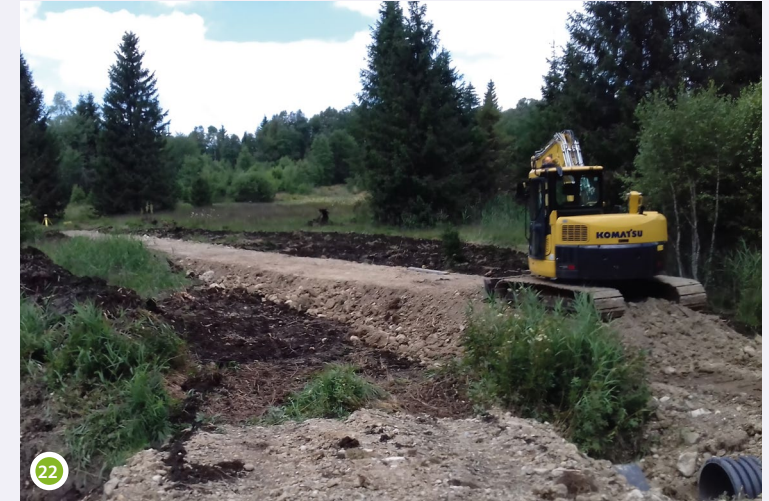
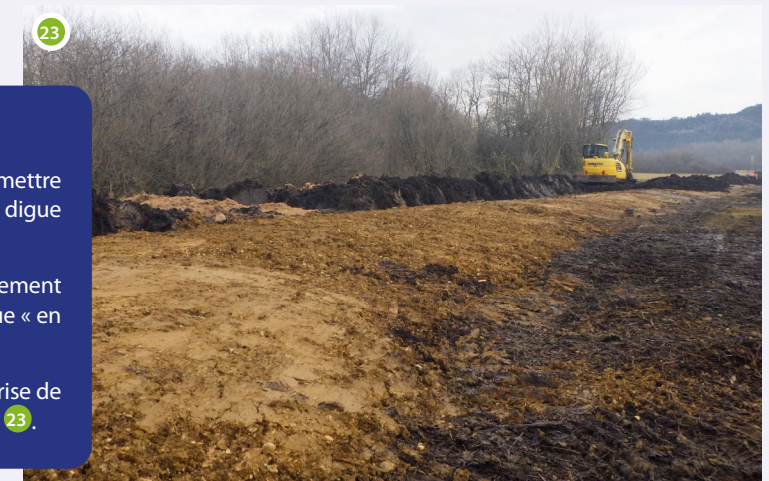
- Excavation d'une tranchée dans la tourbe pour mettre à nu le substrat minéral encaissant sur la largeur de la digue à créer 21.
- Mise en place des matériaux morainiques directement sur l'encaissant minéral, de manière à créer une digue « en trapèze » 22.
- Couverture avec les matériaux excavés pour reprise de la végétation et une meilleure intégration paysagère 23.

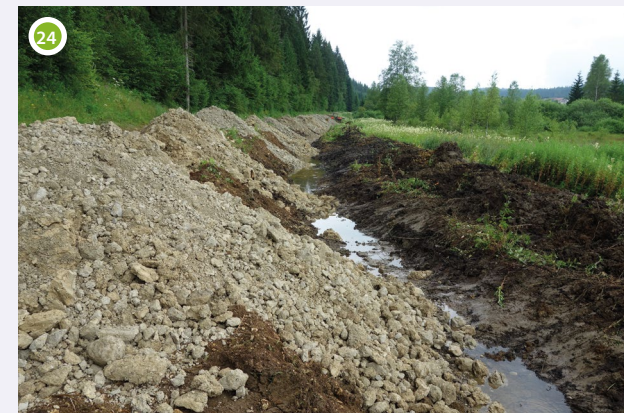
S'adapte aux cas des fossés de ceinture des tourbières, initialement créés pour intercepter l'eau entrant dans la tourbière depuis la périphérie. La proximité de l'encaissant minéral permet d'imaginer l'usage d'un matériau minéral, type groise ou moraine, plus facile à se procurer ²⁴.

La diffusion de l'eau se fait alors soit par-dessus le comblement, soit à la faveur de « biefs » en eau, non comblés.

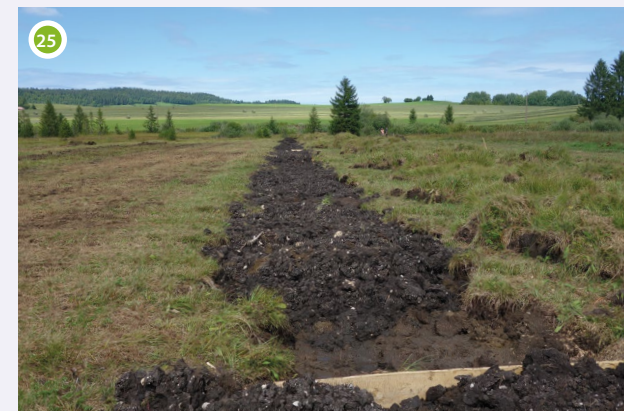
Dans la mesure du possible il est préférable de privilégier un comblement avec de la tourbe prélevée sur place ²⁵ en ménageant des mares ²⁶.

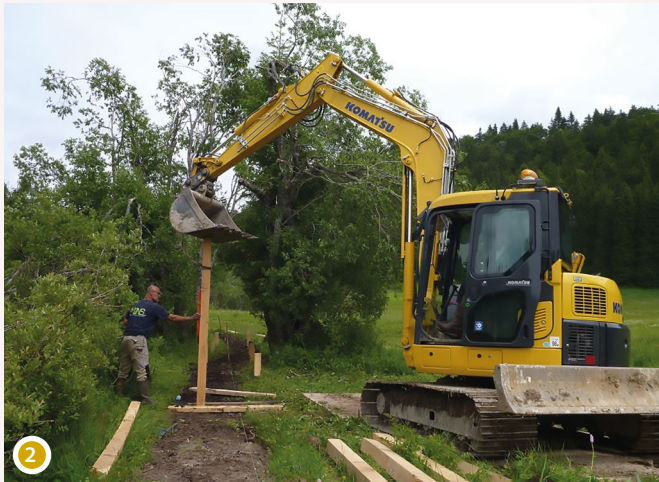
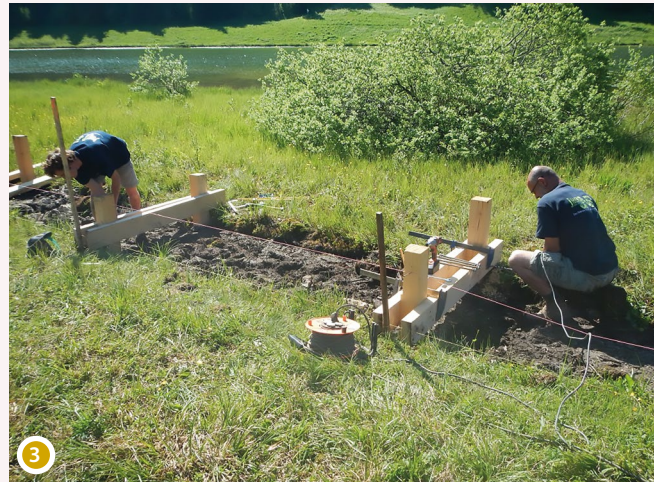
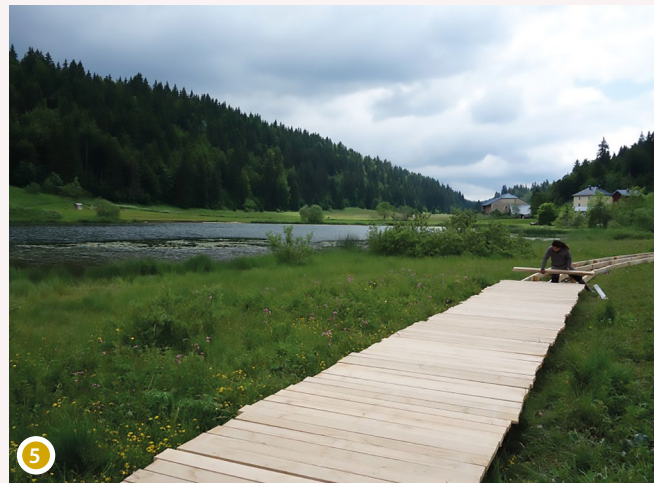
Les fondations des ouvrages sont ensuite réalisées par des pieux enfoncés dans le sol jusqu'au substrat minéral ou, à défaut, d'au moins 200 cm **1** **2**. La section minimale demandée dans ce programme aux entreprises pour ces pieux est de 120 x 120 mm. Les plateaux sont, quant à eux, fixés sur des solives (minimum 60 x 140 mm), elles-mêmes fixées aux pieux **3**.

La section des planches constituant les plateaux est, en moyenne, de 35 x 140 mm et de largeur de 120 cm **4**
5 6.

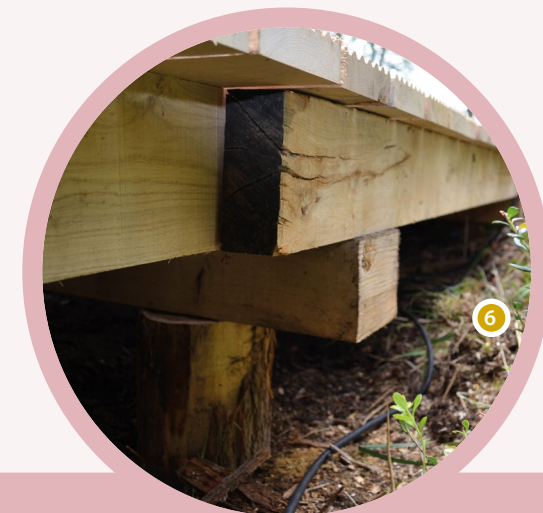
Platelage de type « randonneur »

► **Caractéristiques et techniques d'installation** : aménagement plus léger que le platelage précédant, ce platelage rustique est davantage un aménagement de randonnée non adapté aux poussettes ou aux personnes à mobilité réduite.

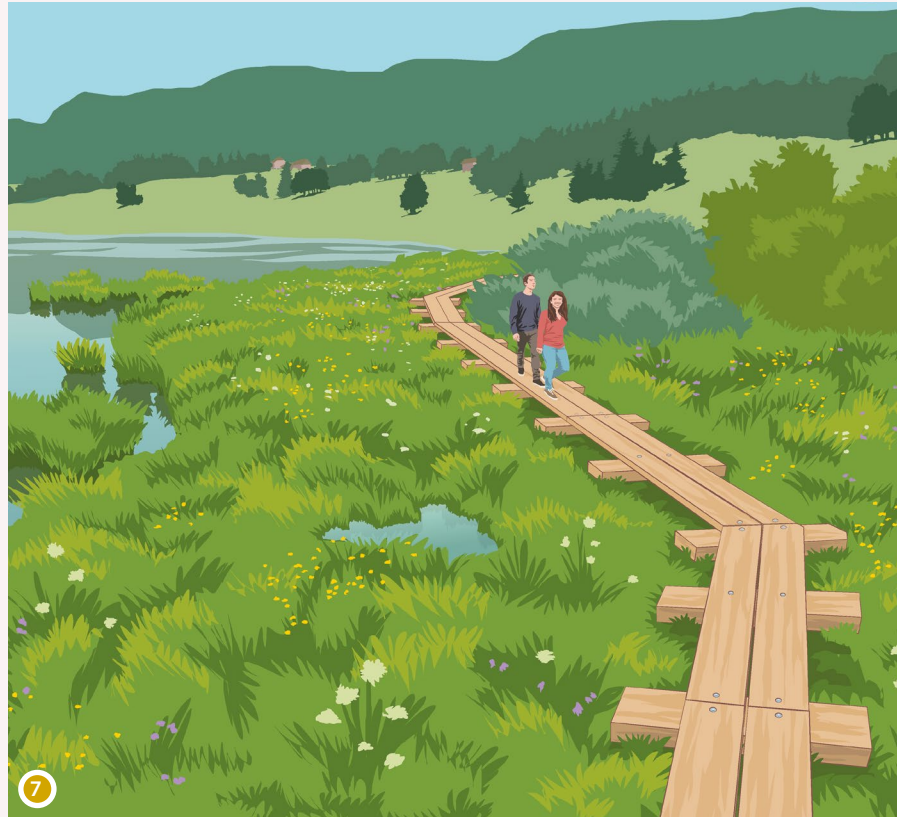
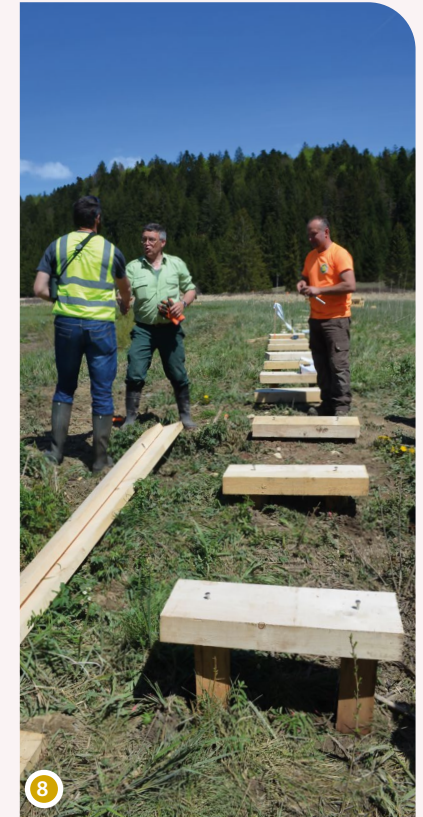
Les cheminements mis en place sont constitués d'un double linéaire de plateaux de bois, de 20 cm de large chacun, posés dans le sens de progression, selon un écartement permettant la marche confortable : 1 à 2 cm maximum **7**. Ces plateaux sont ensuite vissés ou cloués sur des madriers transversaux de dimensions suffisantes. Les madriers sont posés à même la tourbe, de niveau, ce qui nécessite l'enlèvement de la végétation de surface au droit des madriers ou un léger terrassement manuel. Les portées choisies sont de 150 cm entre les madriers et adaptées à la microtopographie et à la sinuosité si nécessaire. Les madriers sont éventuellement fixés à des pieux enfoncés dans le sol (d'environ 1,5 m) au niveau des tronçons pouvant faire l'objet d'inondation et où des risques de flottaison sont à craindre **8**.

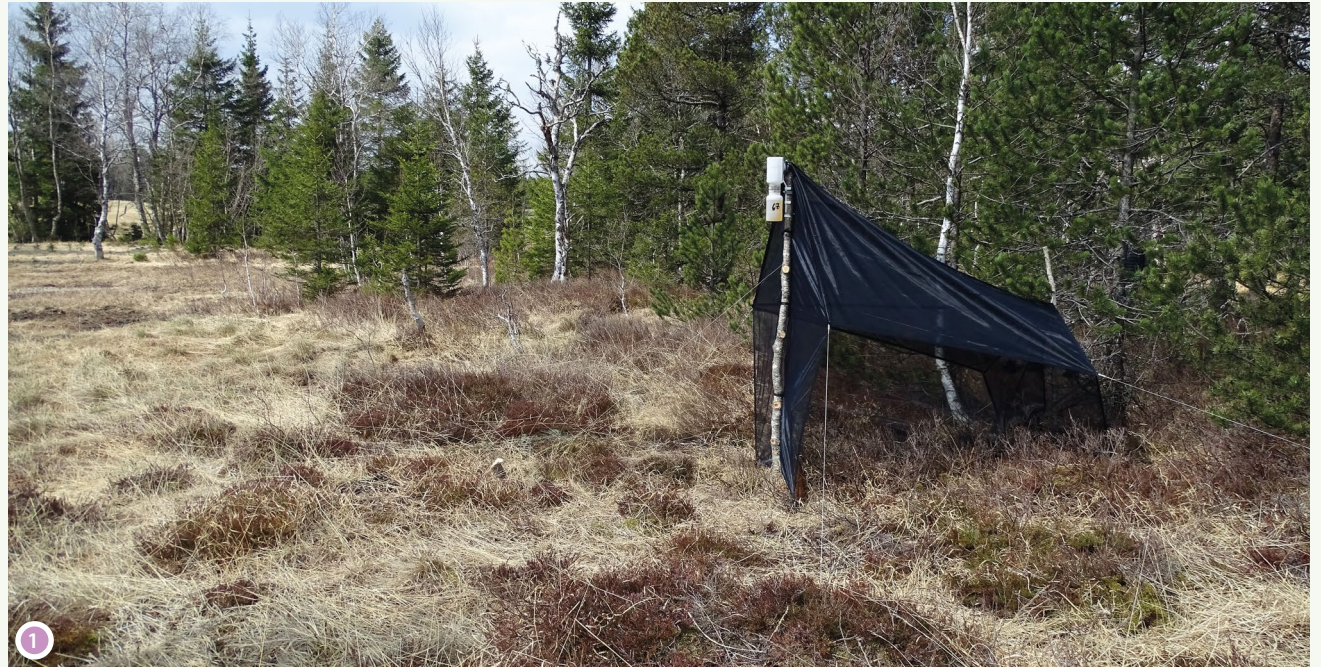
Tente Malaise employée pendant le programme Life pour la méthode Syrph the Net
